**«Невідкладні протиаварійні та консерваційні роботи лікувального корпусу № 3 (в літері Б),  
«Пам'ятки історії місцевого значення «Будинок, де в 1957-1969 рр.,  
працював видатний дитячий хірург, заслужений діяч науки, професор А. Р. Шуринок», 1894-  
1969 рр. корпус №3 НДСЛ «ОХМАТДИТ»»**

## МАТЕРІАЛИ ОБСТЕЖЕНЬ

Шифр: 11/10-24-МО

2.4 Науково-технологічне дослідження  
11/10-24-МО.НТД

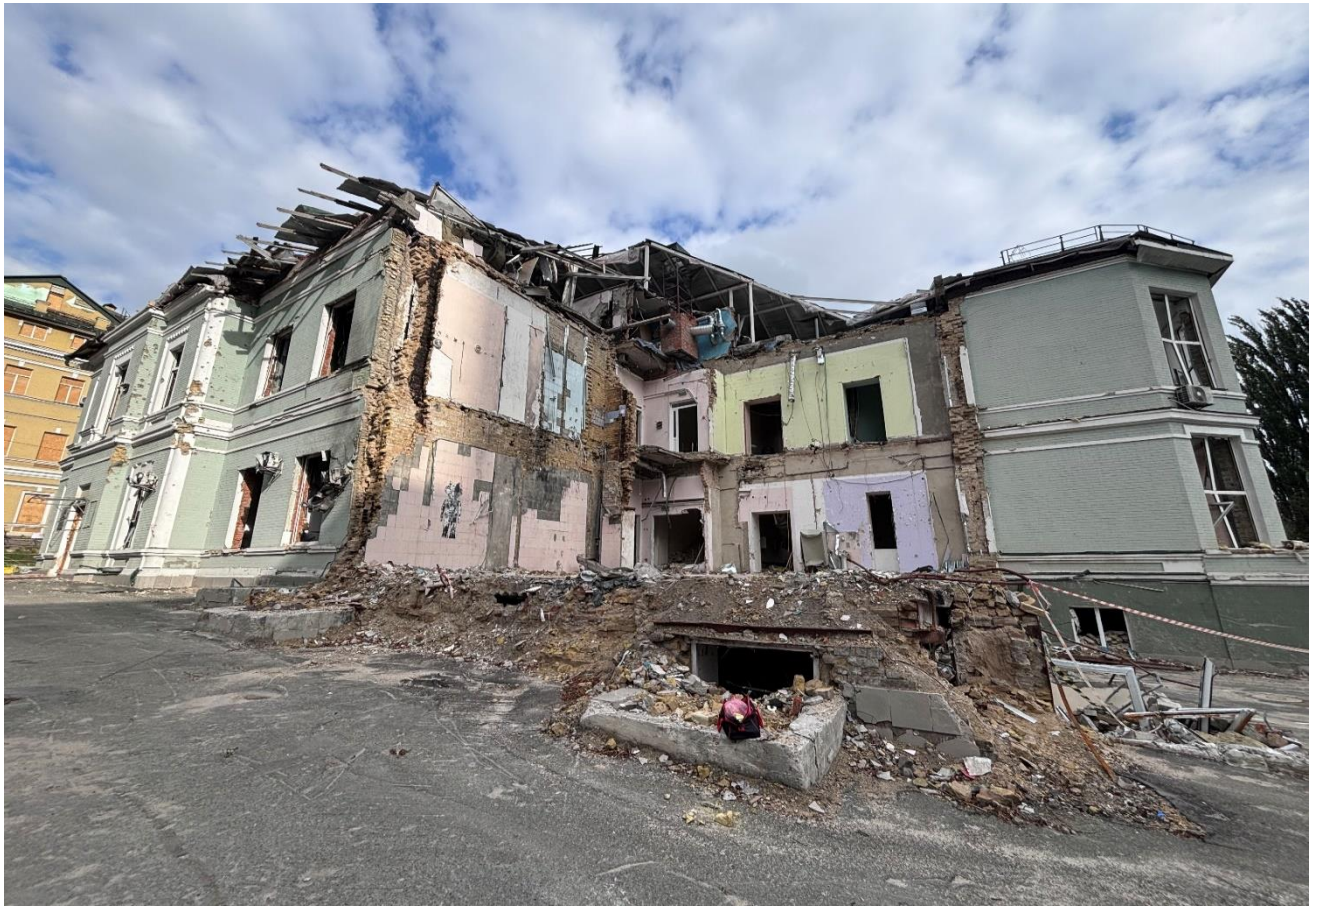
8 липня, під час ракетної атаки рф на Київ було пошкоджено корпуси Охматдиту ракетою Х-101. Найбільше було пошкоджено корпус №3. Внаслідок терористичної атаки на медзаклад понад 50 людей поранені та двоє загинули.

Фото 2. Сучасне фото корпусу №3 після ракетного удару 8 липня російською ракетою «Х-101» (10.2024 р.)

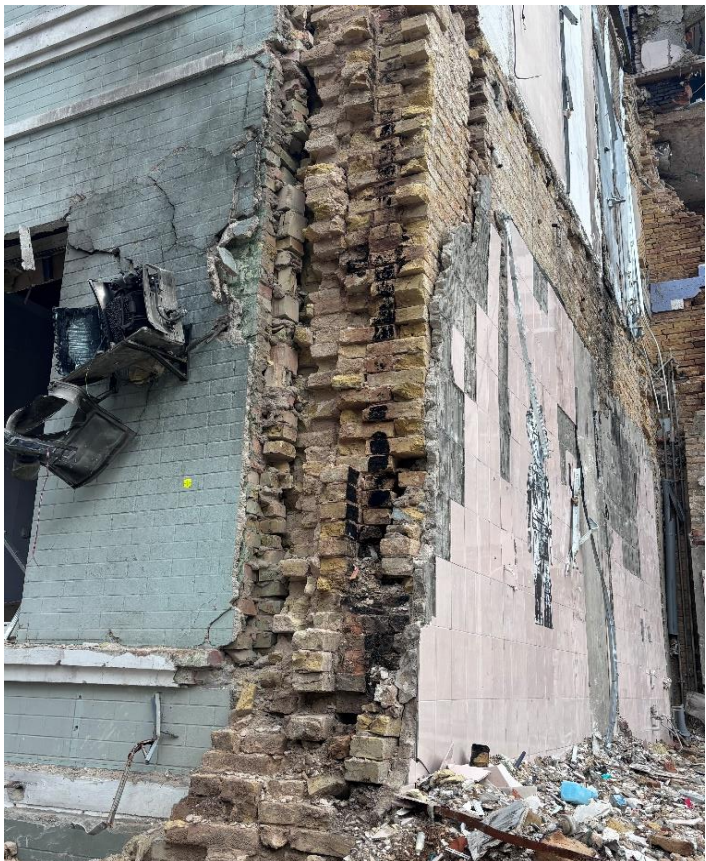
Фото 3. Первісна жовта цегла в муруванні стін. Фрагмент несучої поперечної стіни без фасадної в пд.зх. крилі

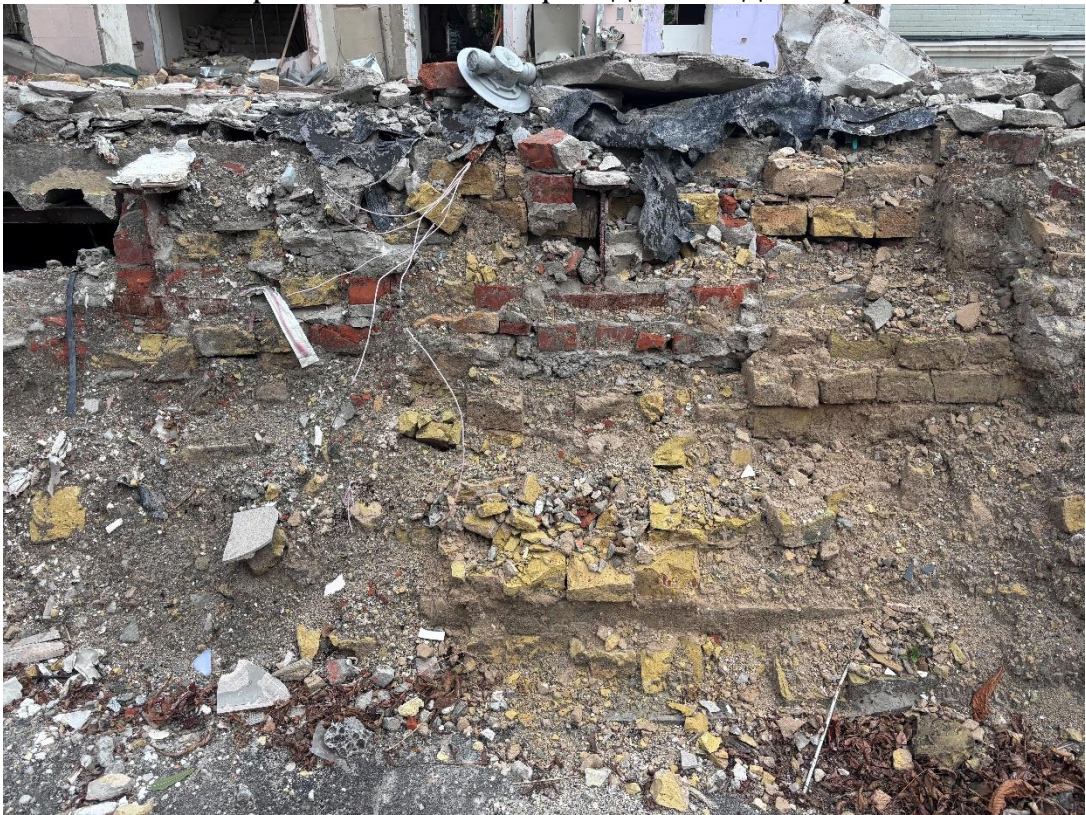
Фото 4. Домішок червоної цегли в муруванні стіни під улаштованим новим з/б перекриттям над підвалом

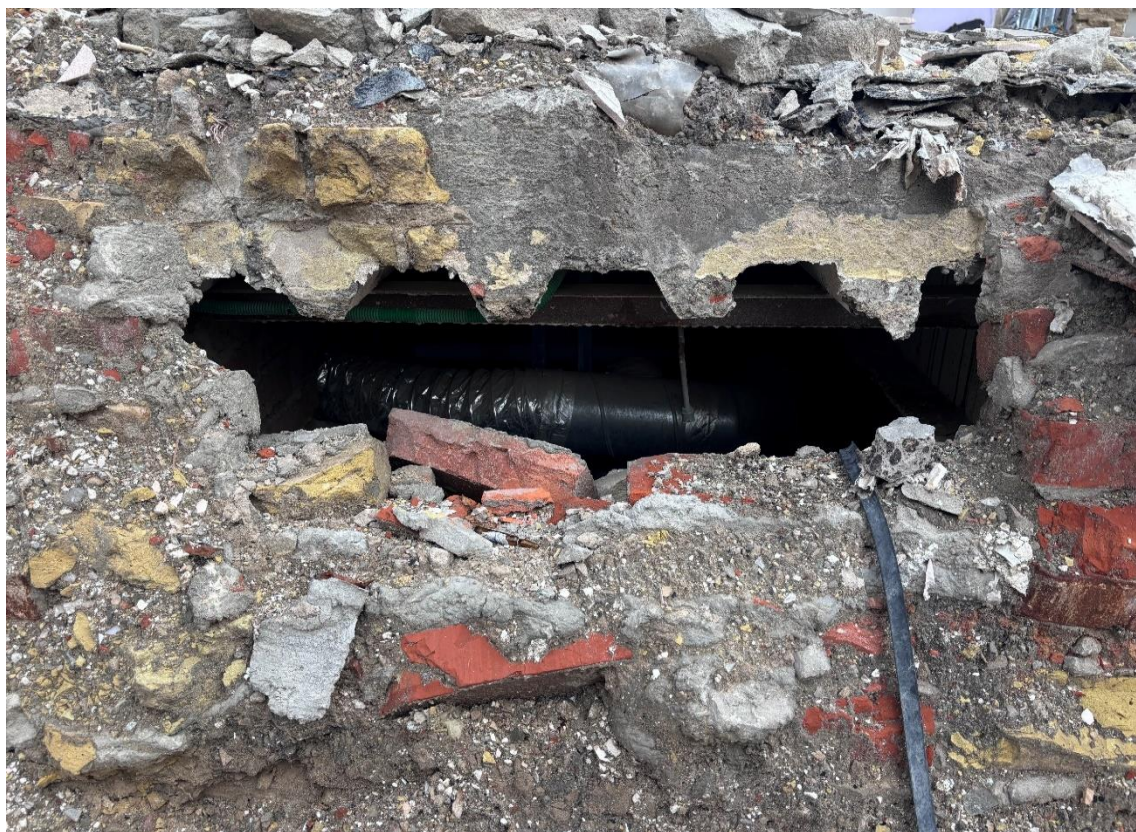
Фото 5. Фрагмент оновленого з/б перекриття . В муруванні зустрічається радянська червона цегла на цементному розчині

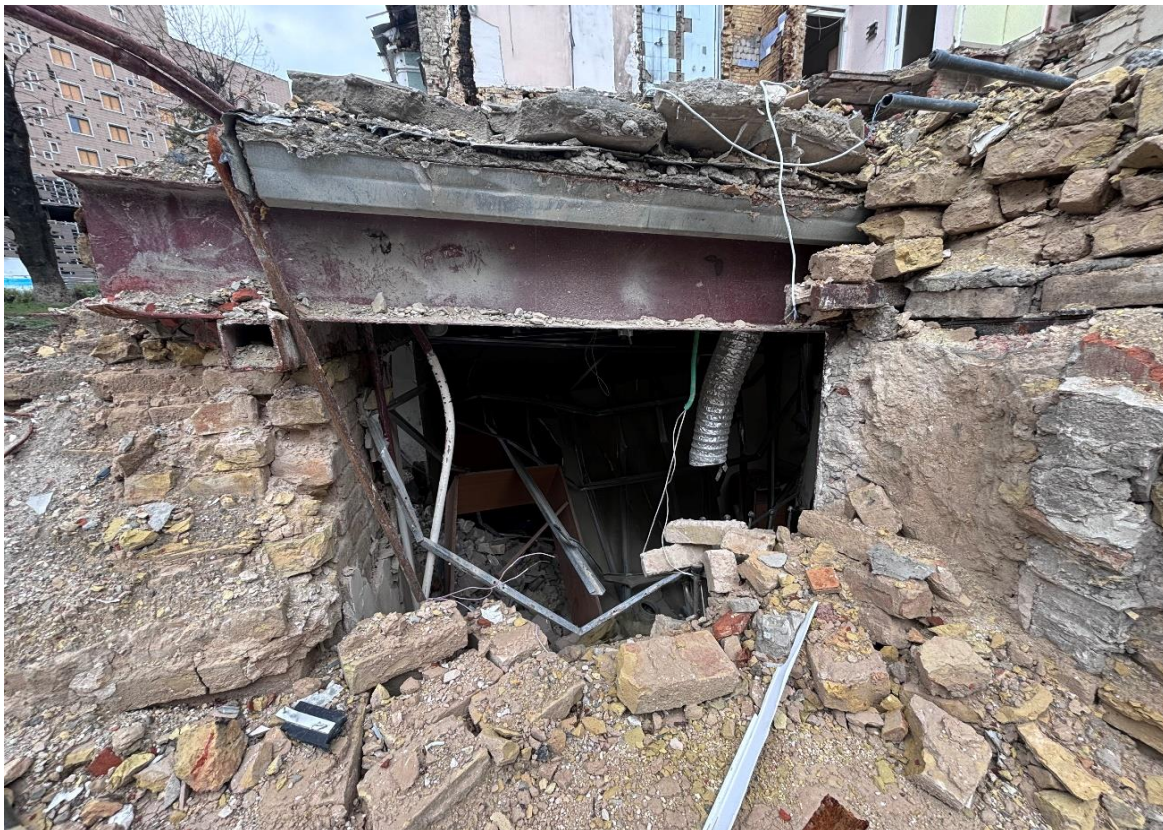
Фото 6. Металеві балки з/б перекриття. Пд.-зх. крило

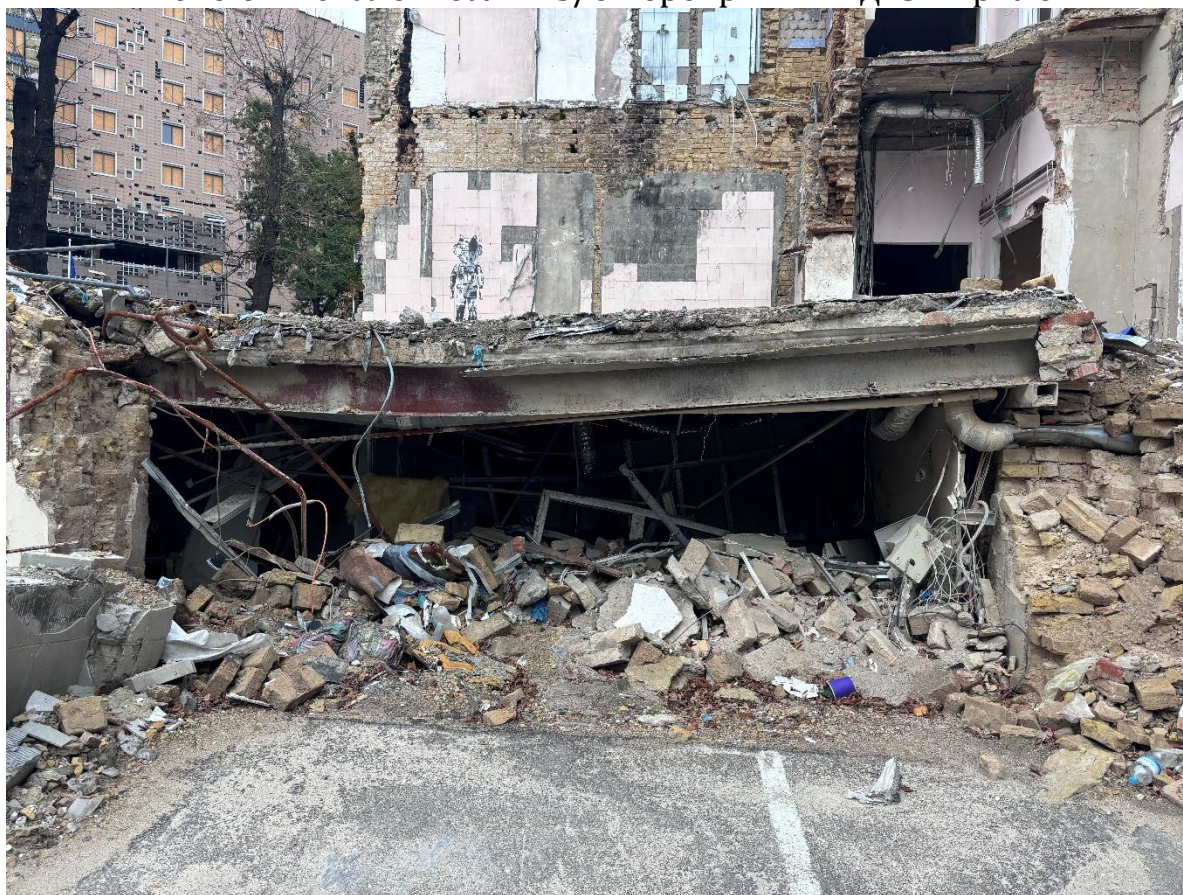
З/б перекриття над підвалом (на відкритій, вільній від приміщень, ділянці) зі значним прогином.

Фото 7. Прогин з/б перекриття пд.-зх. крила на ділянці прямого влучання ракети

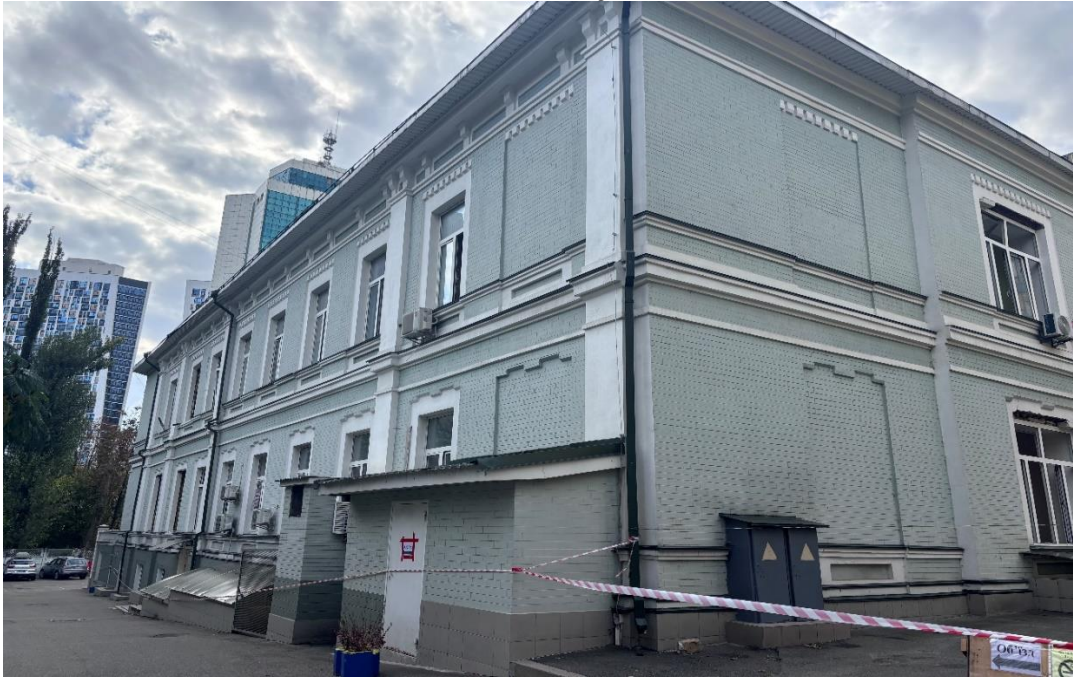
Фото 8. Загальний вигляд кута фасадів. Вигляд зі сходу

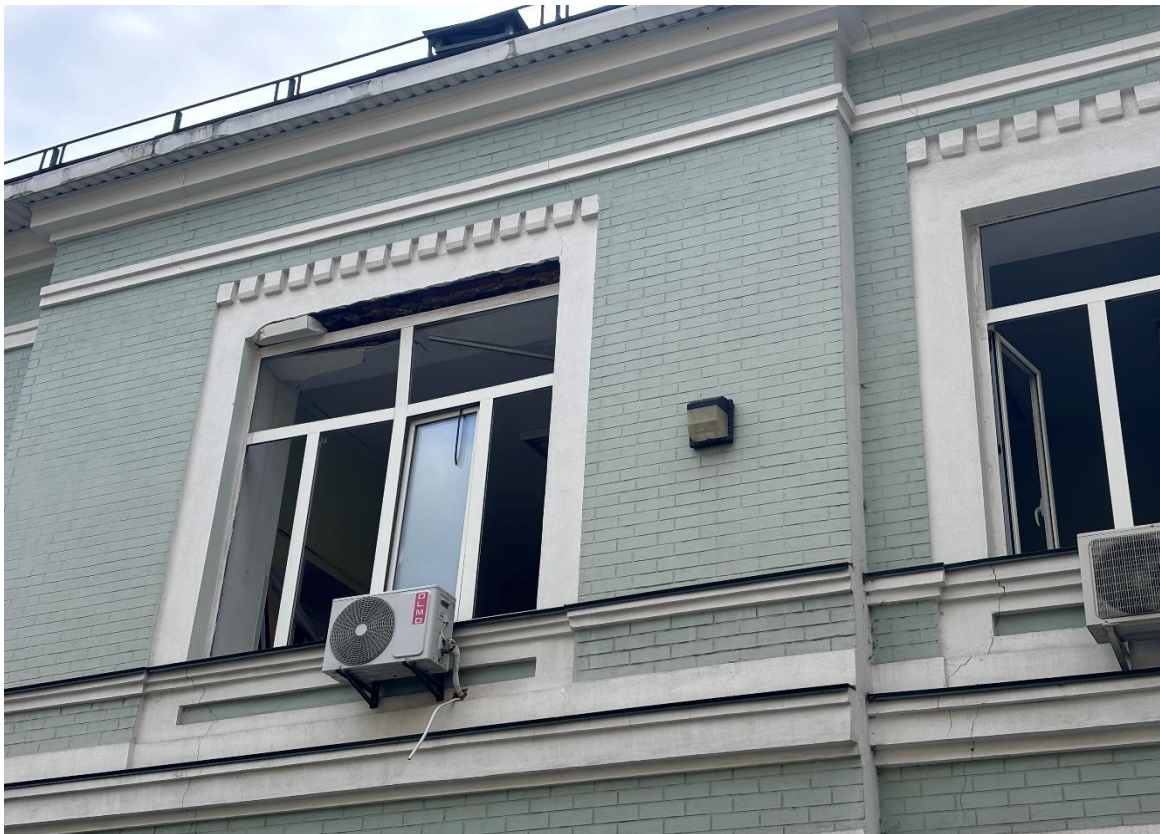
Фото 9. Втрата верхньої ділянки обрамлення вікна. Оздоблення пронизане тріщинами

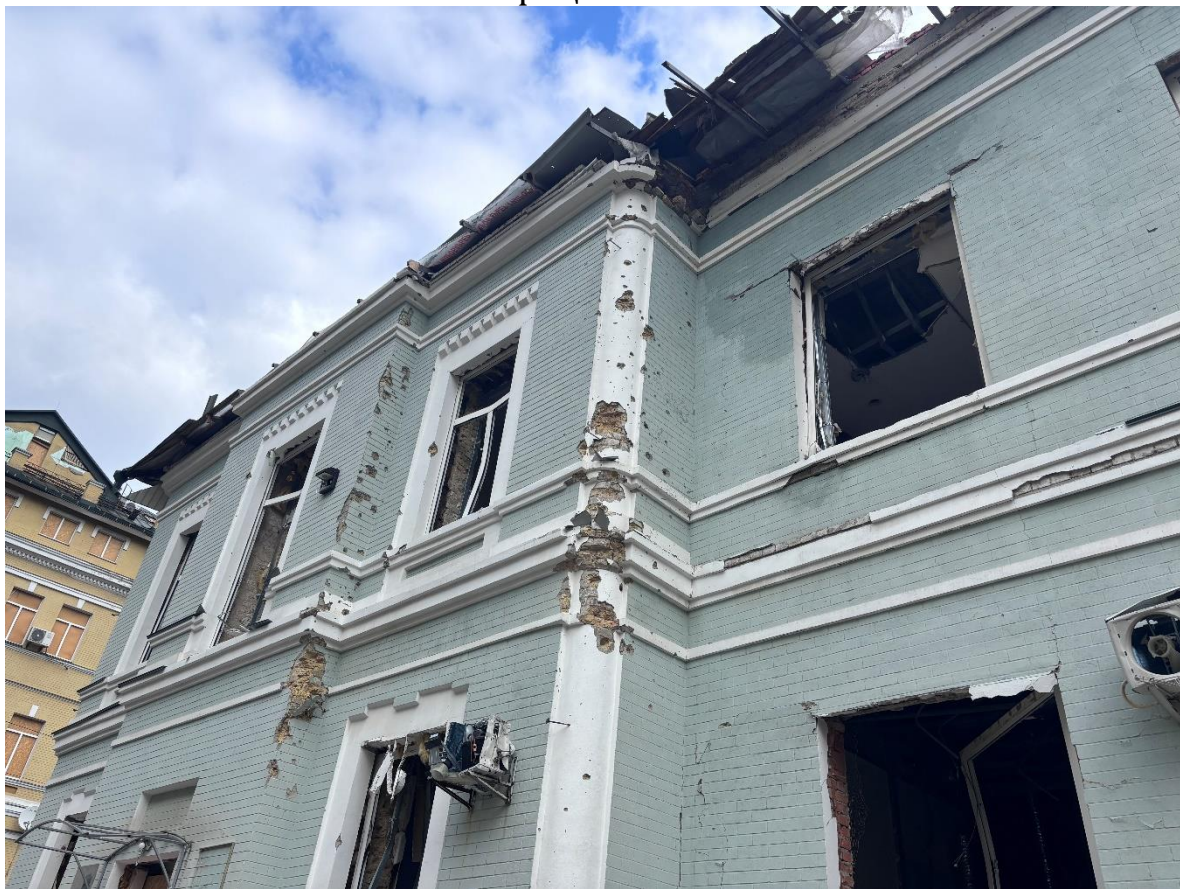
Фото 10. Фасадна площа посічена уламками

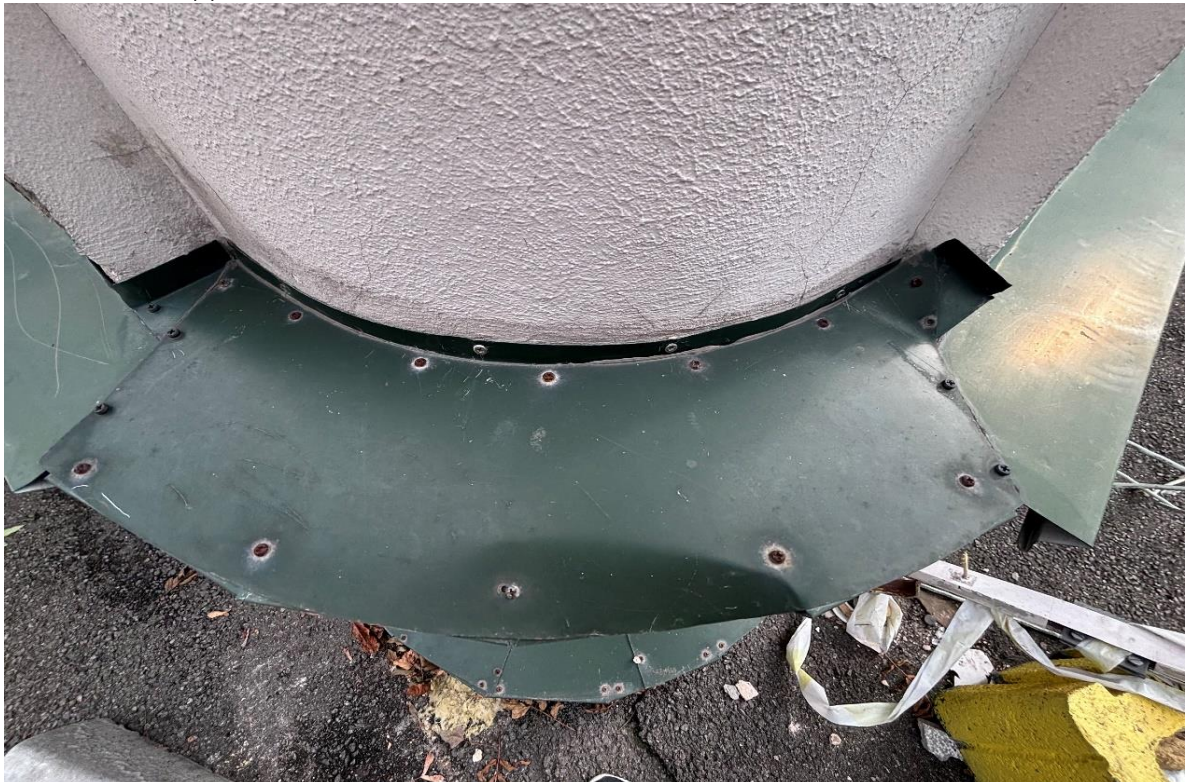
Фото 12. Розгерметизація стиків металевих захисних накривок, «вихід» елементів з гнізд їх кріплення до стін

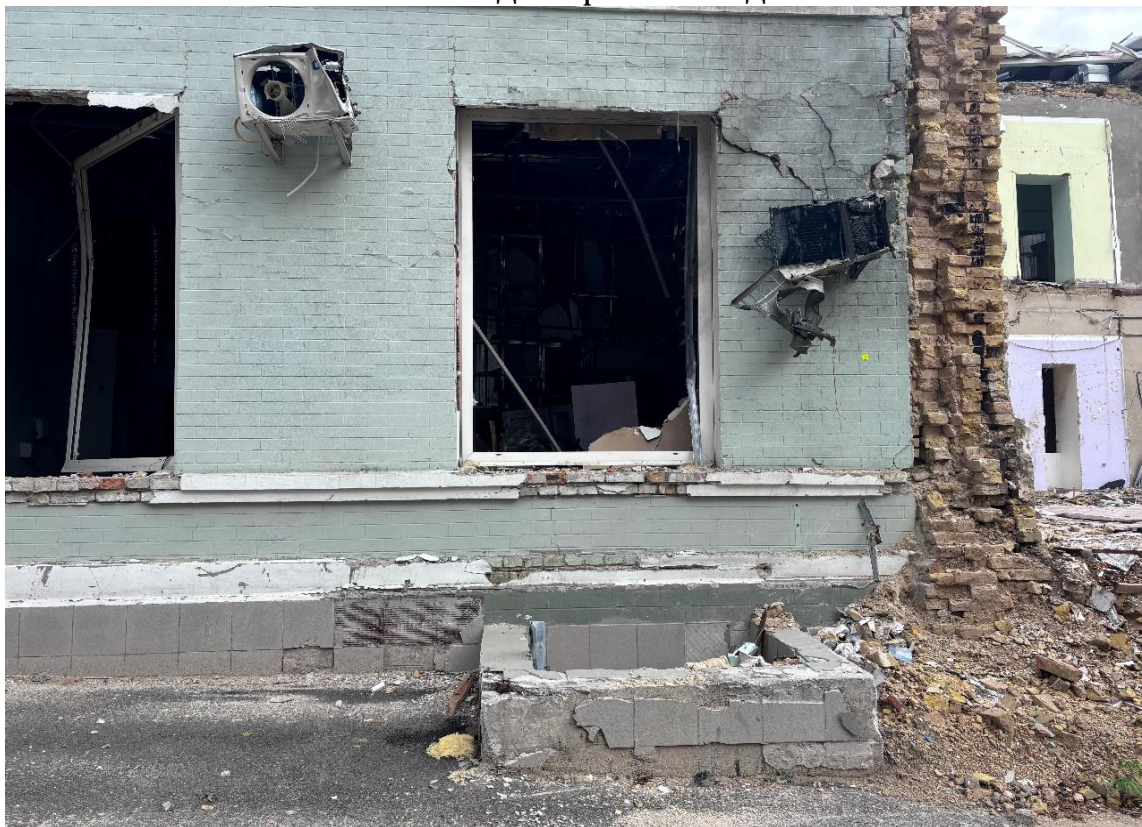
Фото 13. Зовнішні блоки кондиціонерів розплавлені

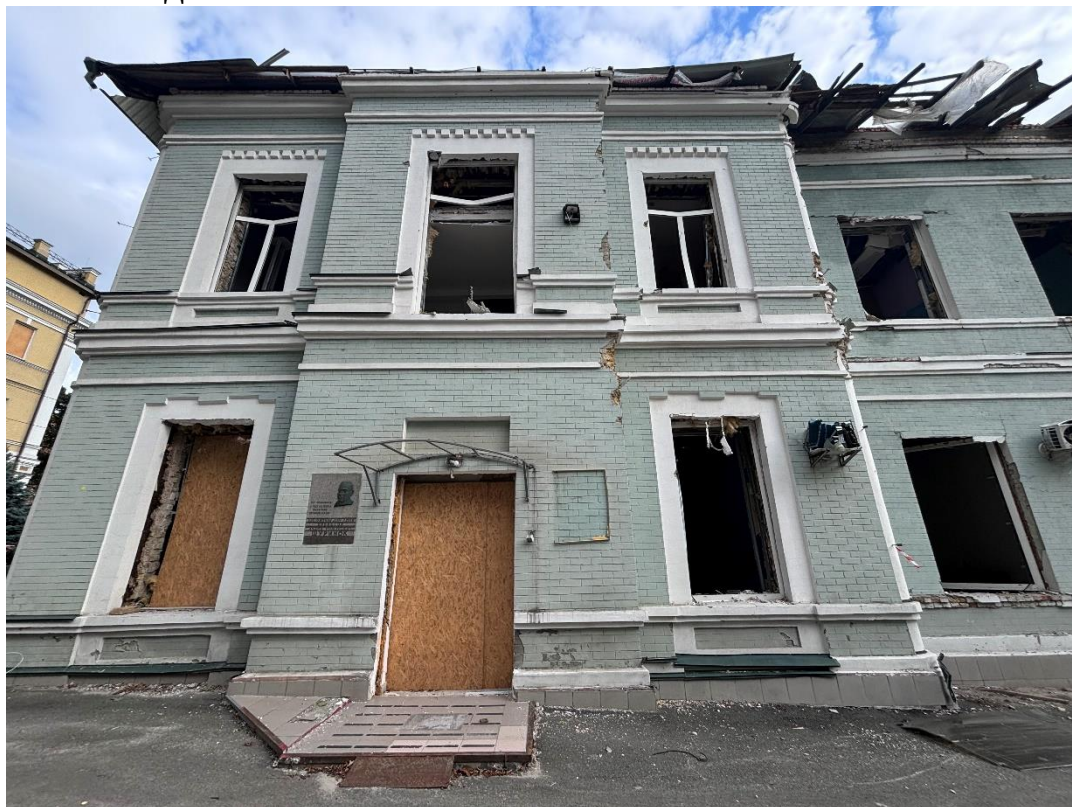
Віконні та дверні заповнення частково втратили свої первісні геометричні розміри через вплив вибухової хвилі і не придатні для подальшої експлуатації. Скління вікон втрачене більш як на 60-70%. Парадні двері вирвані, заколочені нині OSB плитою.

Фото 14. Віконний та дверний проріз заколочений OSB плитою

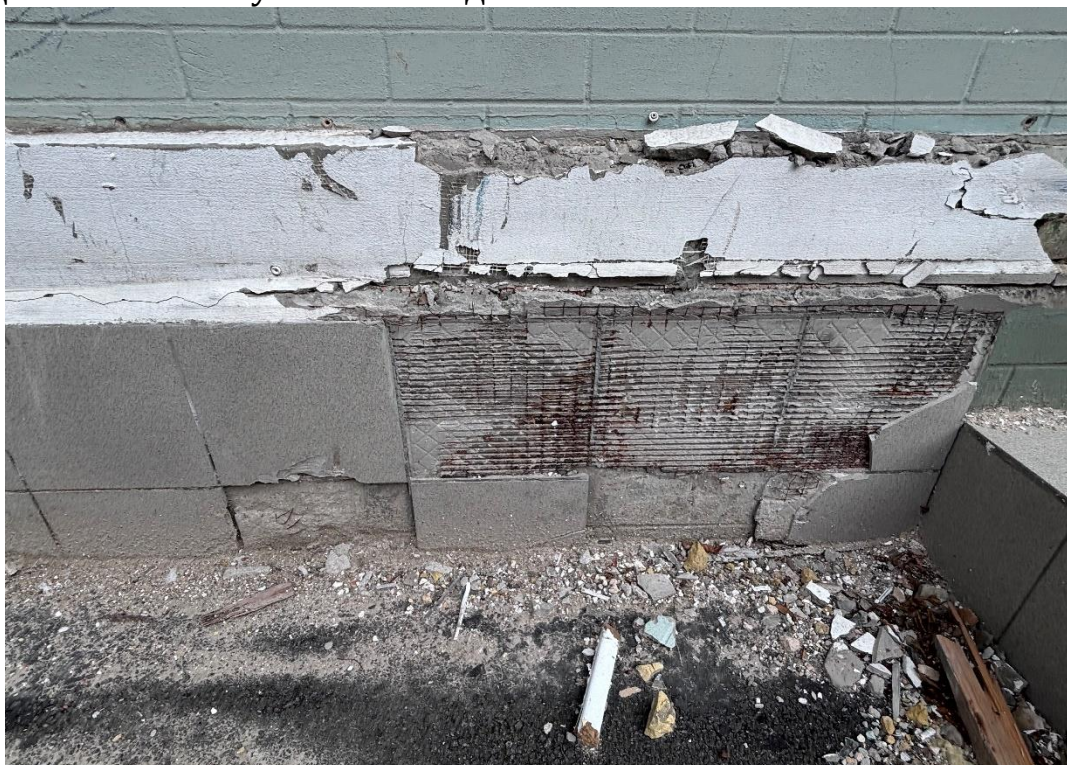
Основними дефектами оздоблення цоколю є його часткова фізична втрата та сколювання фрагментів плитки до оголення металевій іржавій сітки. Розбиті накривки приямків. Певна частина приямків завалена цеглою від мурування стін та сміттям.

Фото 15. Втрата облицювання цоколю до відкриття іржавої металевої сітки. Цокольний пояс частково посічений уламками

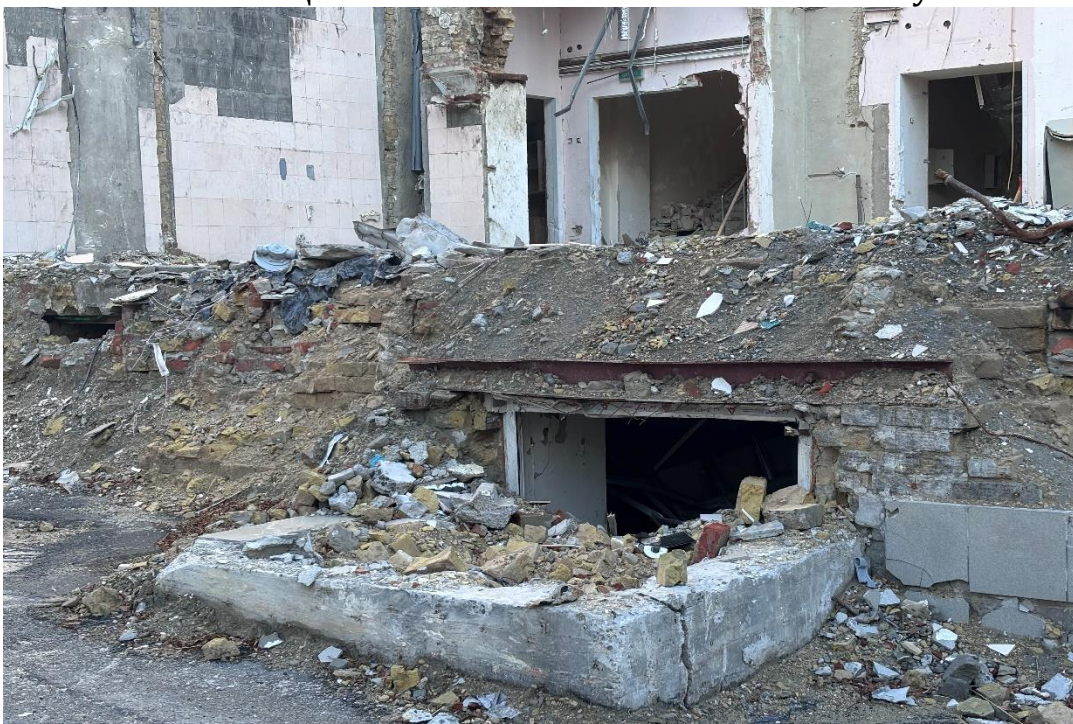
Фото 16. Втрата накривки приямку. Бетонні стінки приямку розтріскані

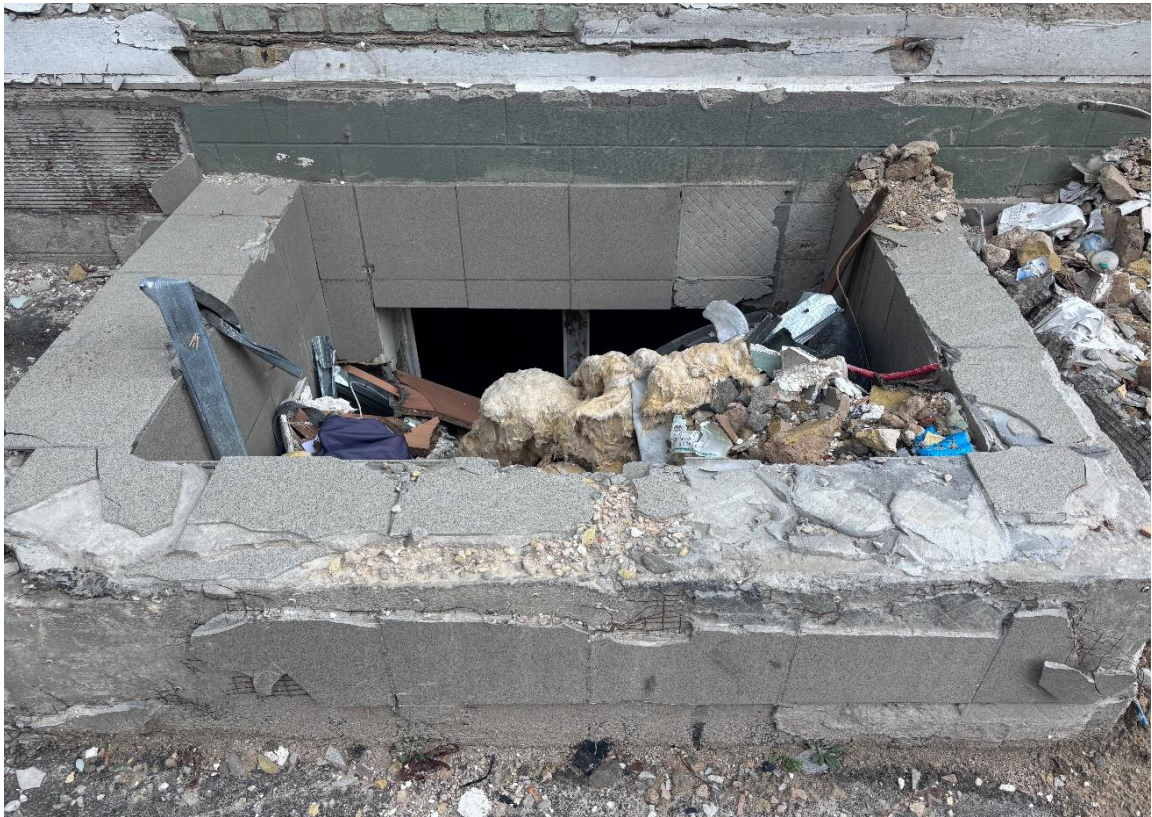
Фото 17. Втрата облицкування стінок відкритого приямку

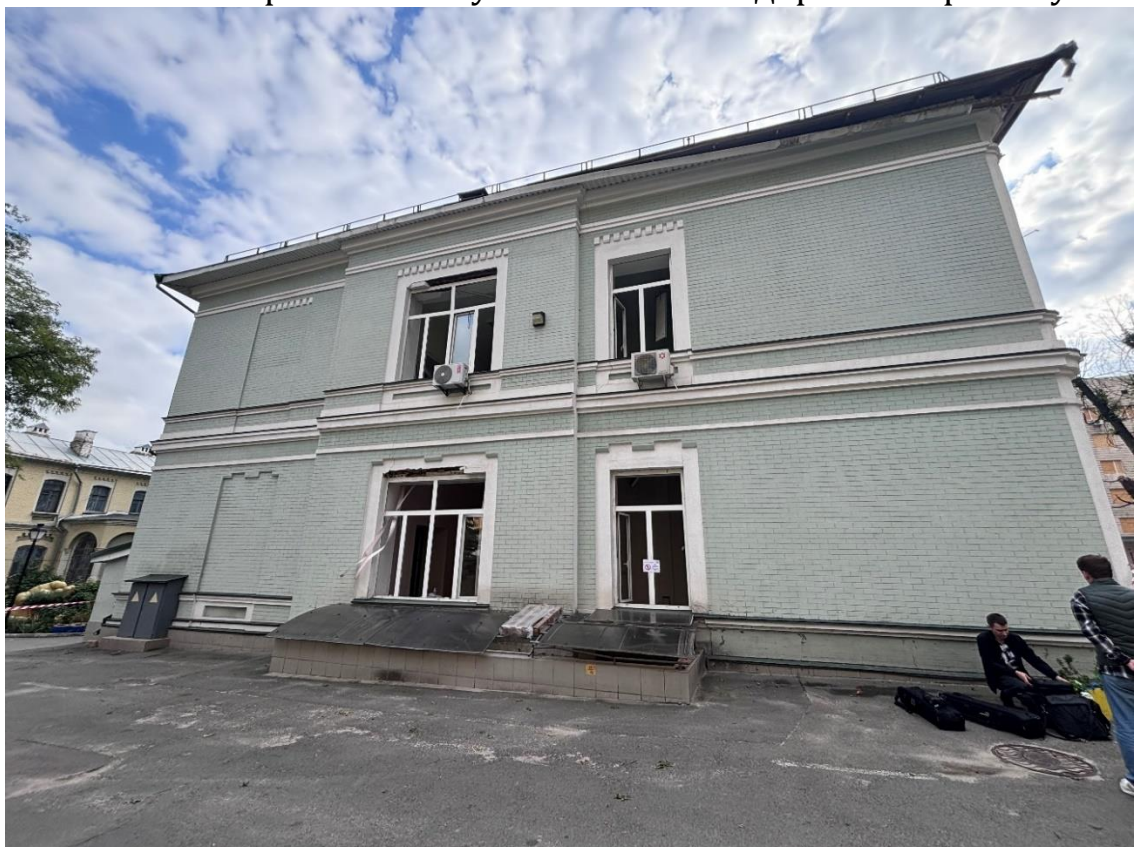
Вимощення навколо споруди – асфальтове полотно зі значними вибоїнами та кавернами, просадковими тріщинами. У підніжжі споруди розташовуються люки зовнішніх інженерних мереж.

Фото 18. Просадки в асфальтовому вимощенні навколо пам'ятки

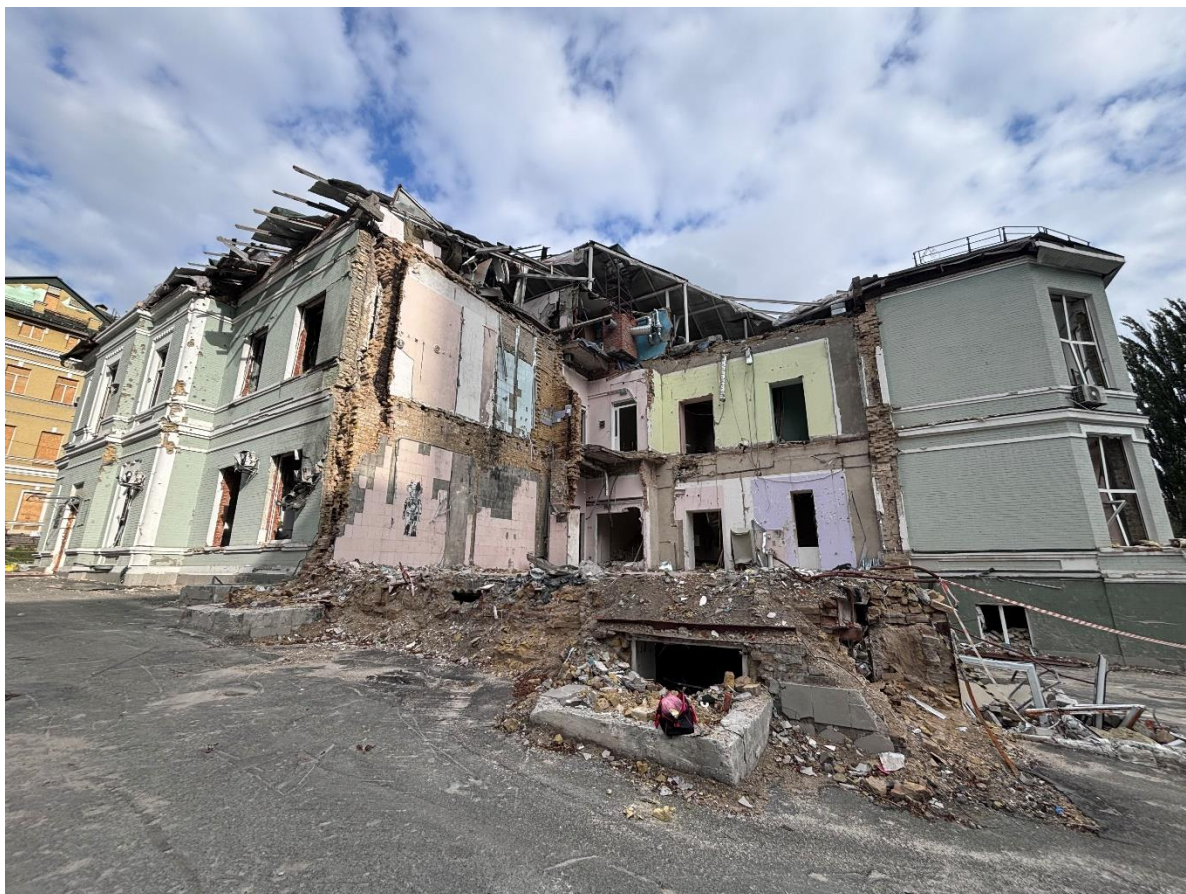
Фото 19. Ухил асфальтового вимощення вздовж пд.-зх. крила. Полотно вимощення пронизане тріщинами

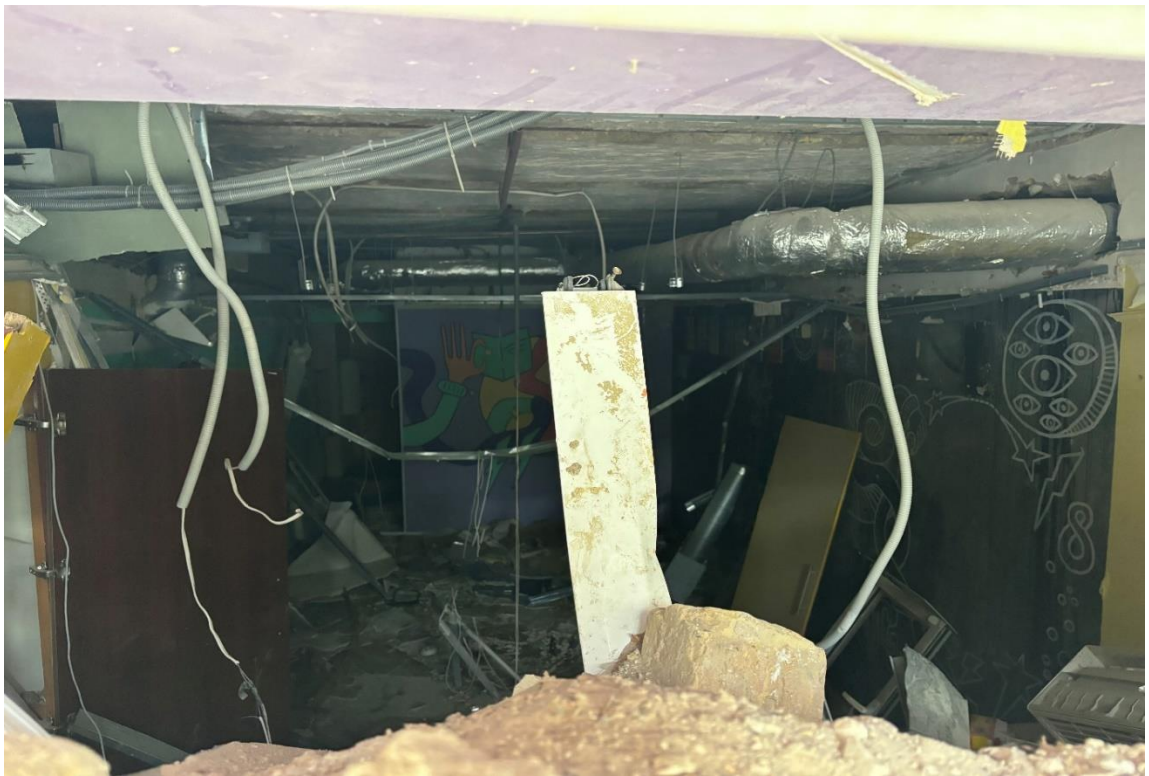
Фото 20. Загальний вигляд підвалу пд.-зх. крила після влучання ракети

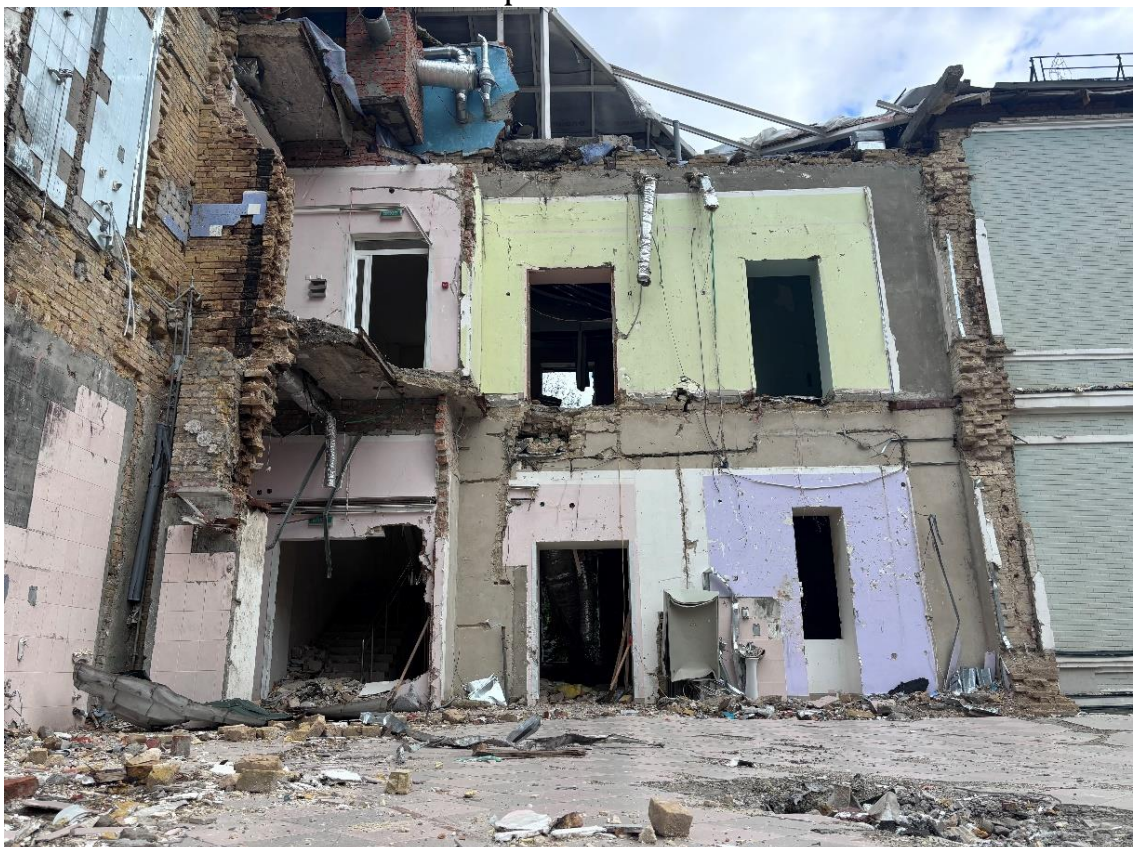
Фото 21. Фрагмент інтер'єру за умов відсутності пд.-зх. крила

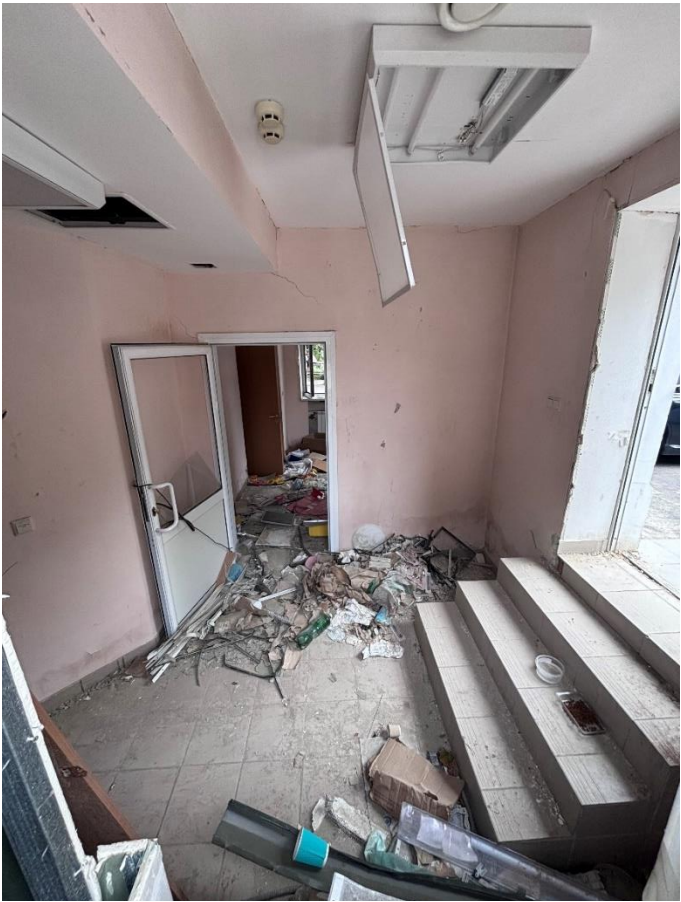
Фото 22. Приміщення інтер'єру пд. крила

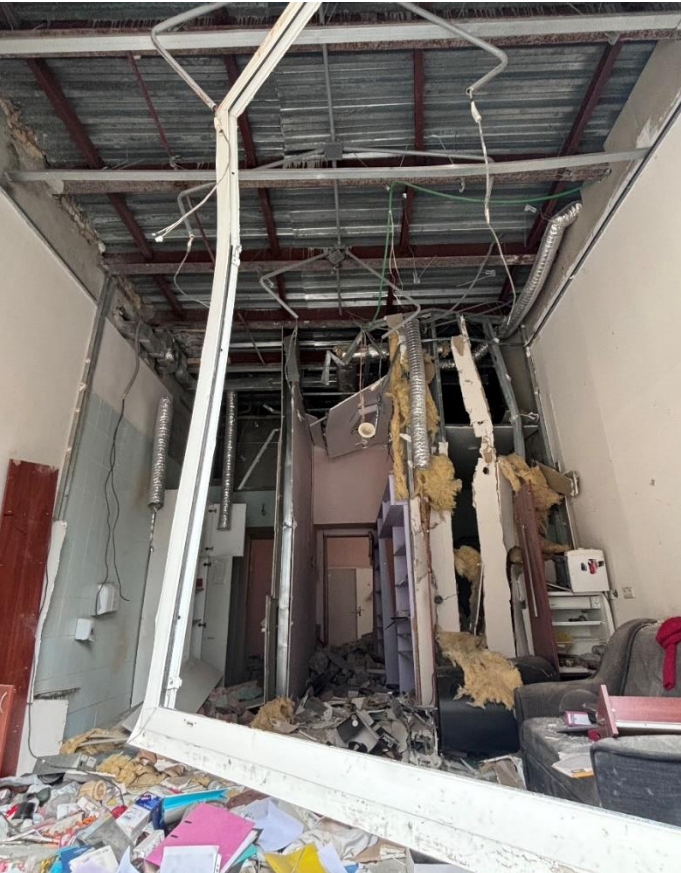
Фото 23. Приміщення інтер'єру пн-зх. крила

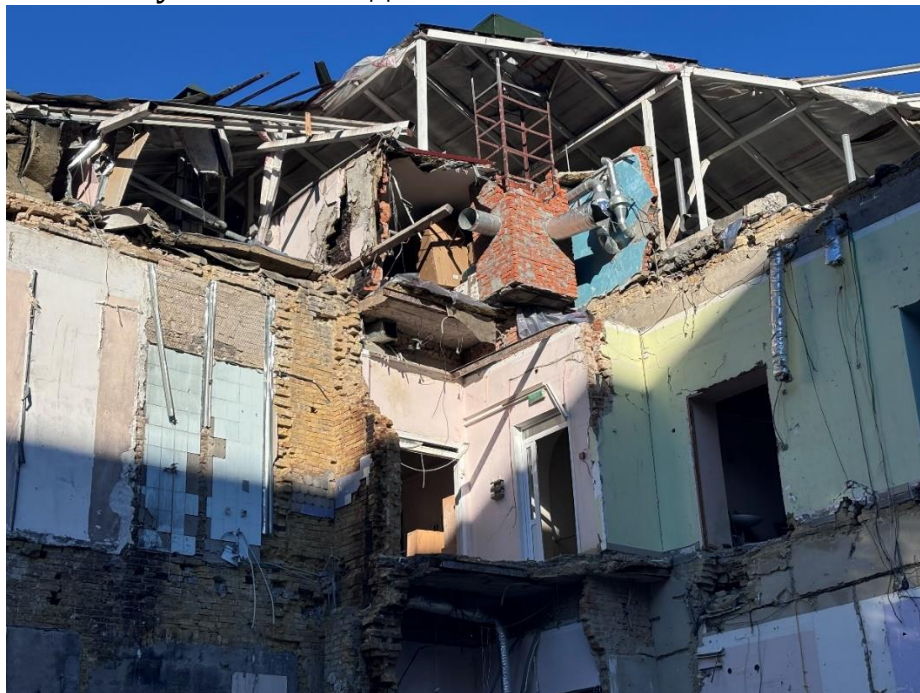
Фото 24. Фрагменти інженерних мереж на даху. Частина покрівлі з конструкціями даху відсутня повністю

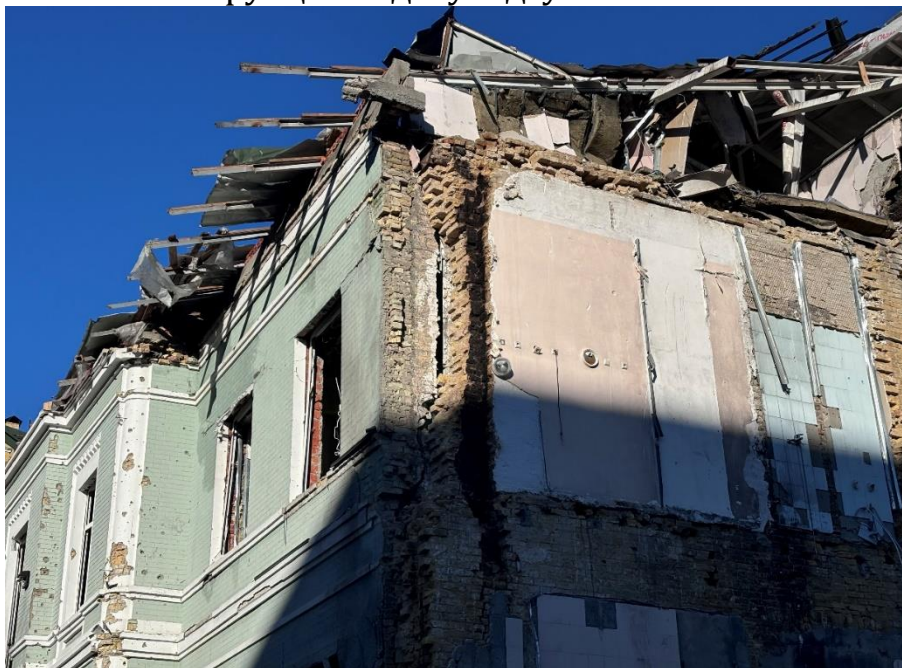
Фото 25. Металеві конструктивні елементи даху без покрівлі
