«Амбулаторія безкоштовної лікарні для чорноробів» - щойно виявлений об'єкт  
культурної спадщини (наказ Департаменту охорони культурної спадщини  
м. Києва від 27.12.2019 №109)

**Невідкладні протиаварійні та консерваційні роботи по щойно виявленому  
об'єкту культурної спадщини: "Амбулаторія безкоштовної лікарні для  
чорноробів, де в медичних закладах працювали відомі лікарі й вчені:  
Афанасьєв Є.І., терапевт, ініціатор заснування лікарні Сапежко К.,  
Качковський П., Маковський Г., Буйко П. М., Сигалов Д. Л., Шуринок А. Р.,  
та інші" (будівля №9 (літ. А) адміністративний корпус)  
за адресою: Київ, вул. В. Чорновола, 28/1.**

**Том 2. Невідкладні протиаварійні та консерваційні роботи**

2.1 Матеріали обстежень 512-AB-МО

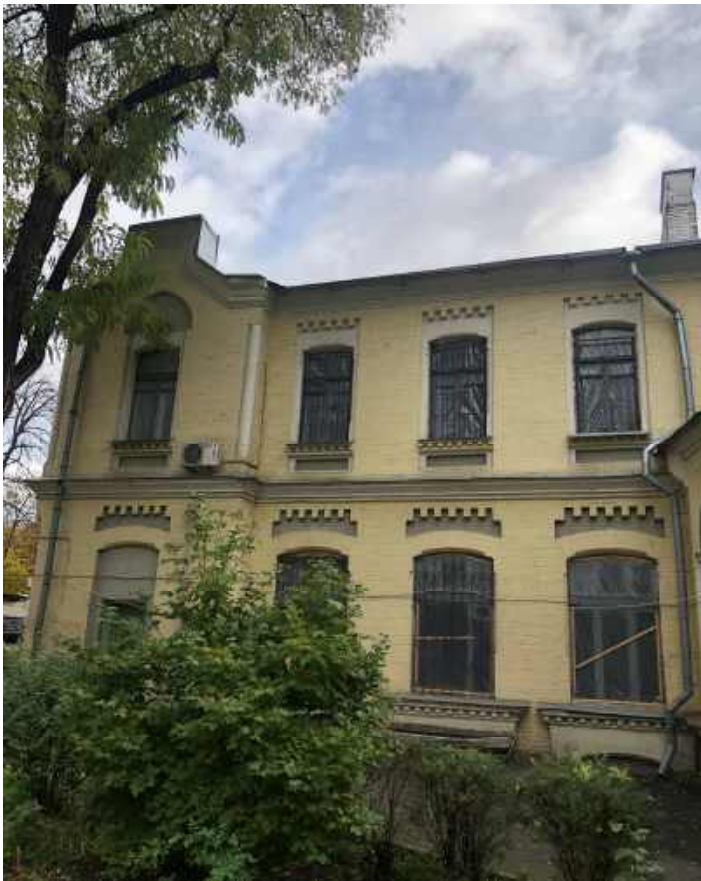
Фото №1 Втрачене заскління вікон дворового фасаду

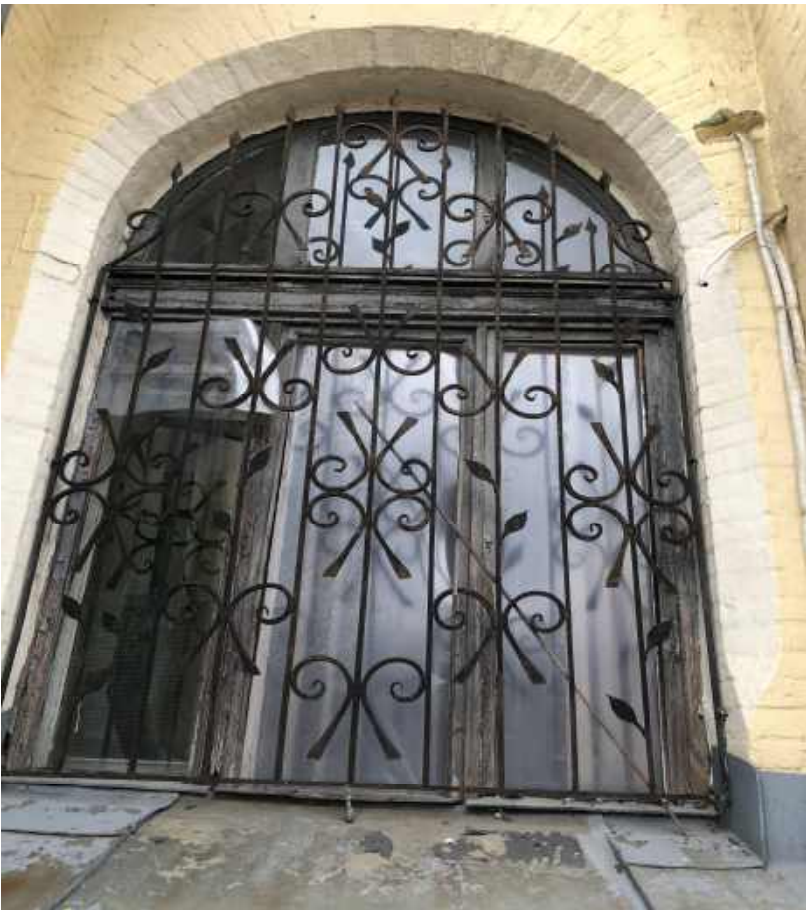
Фото №3 Втрачене заскління вікон, деструкція та втрати дерев'яних рам

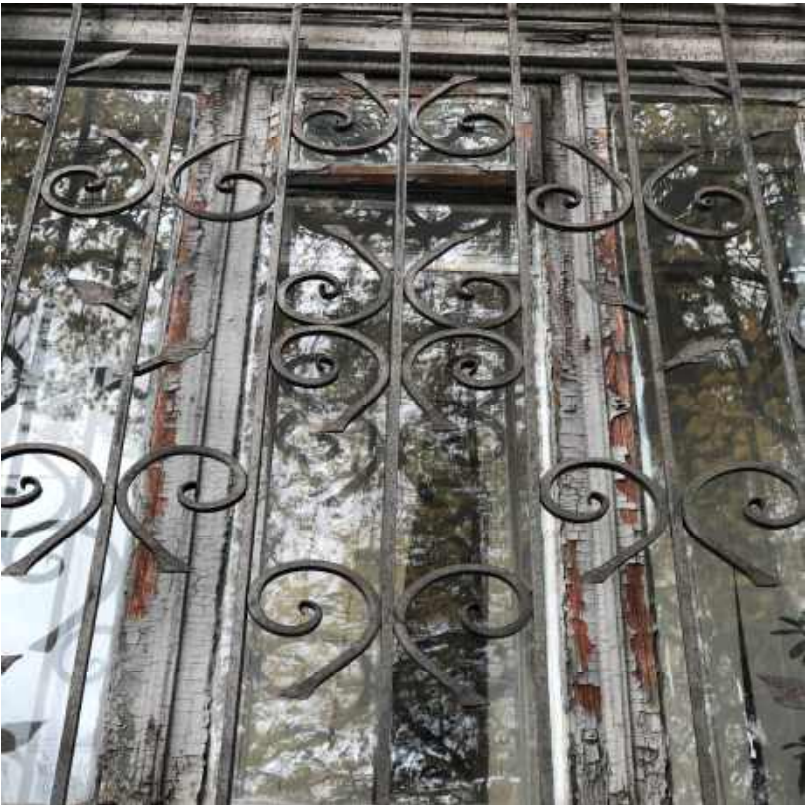
Фото №4 Втрачене заскління вікон, лушення, деструкція та втрати пофарбування рам

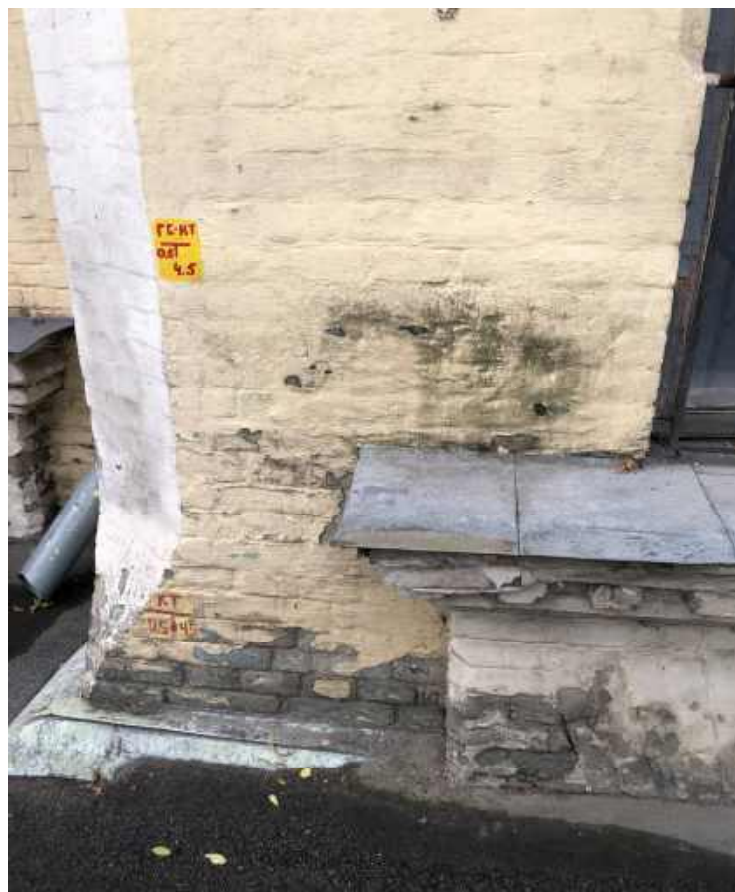
Фото №5 Замокання, підвищена вологість та втрати оздоблення цокольних ділянок стін

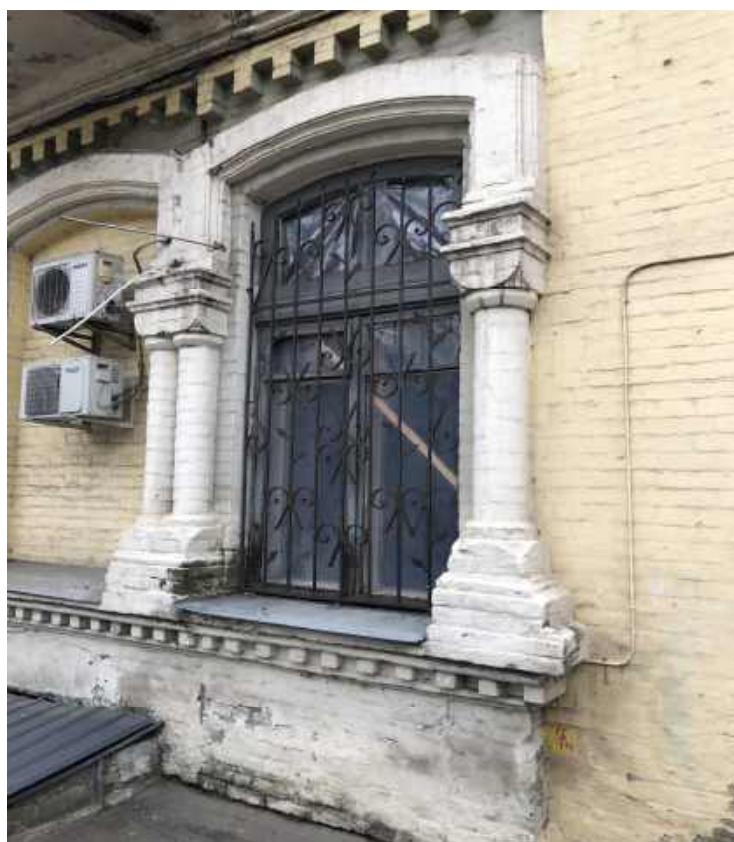
Фото №6 Замокання, підвищена вологість та втрати оздоблення цокольних ділянок стін

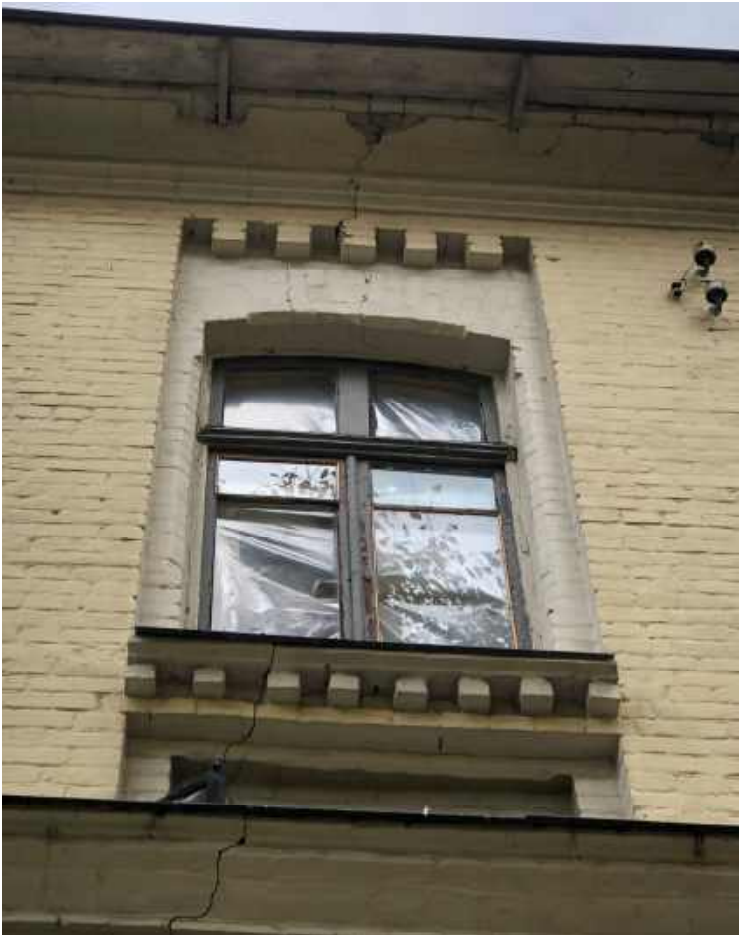
Фото №7 Наскрізна вертикальна тріщина лівого торцевого фасаду

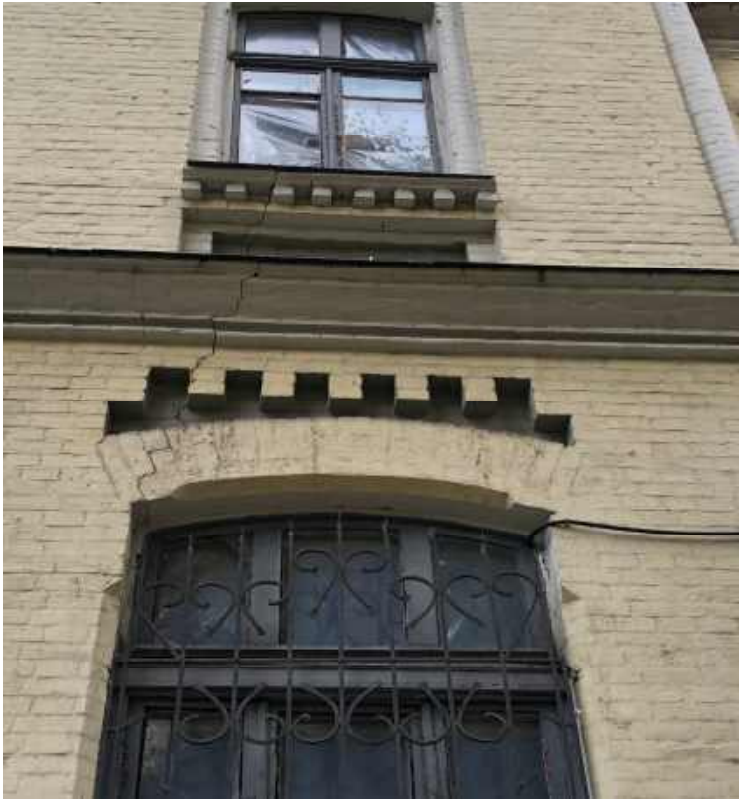
Фото №8 Наскрізна вертикальна тріщина лівого торцевого фасаду

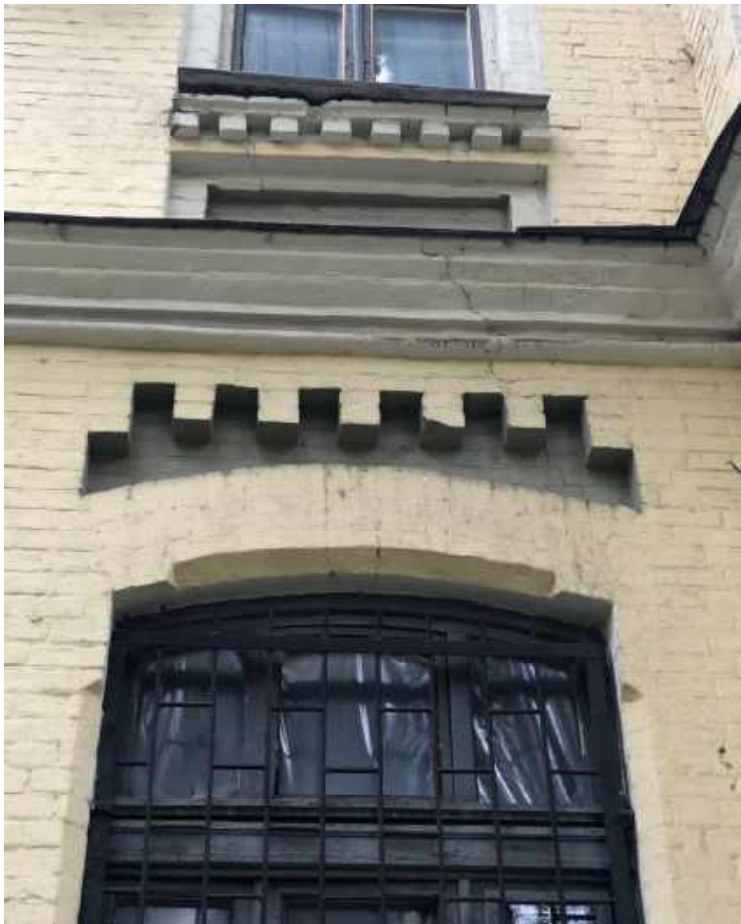
Фото №9 Тріщини перемок, міжповерхових карнизів та підвіконних ділянок фасадних стін

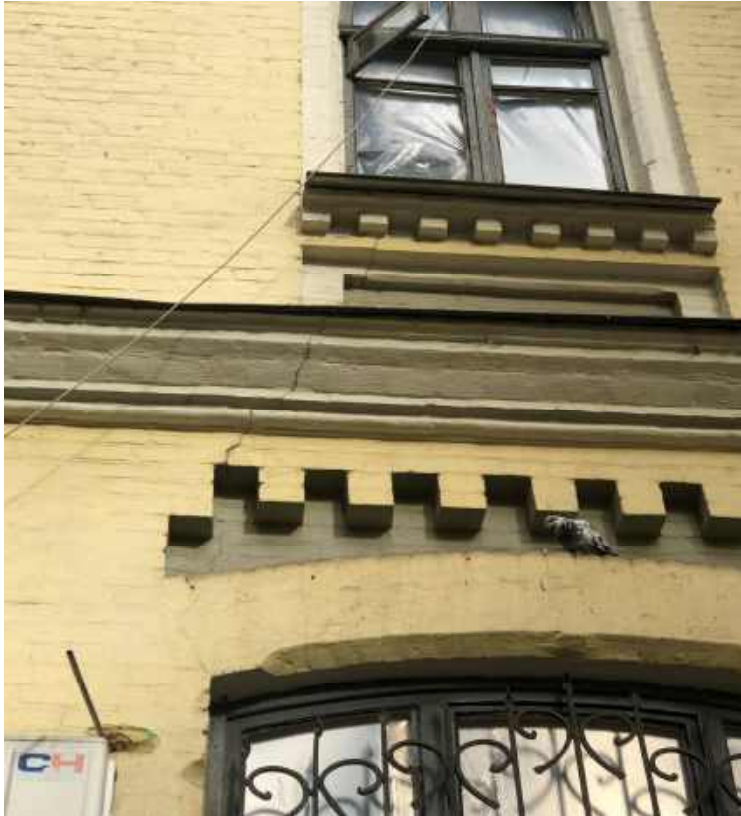
Фото №10 Тріщини перемок, міжповерхових карнизів та підвіконних ділянок фасадних стін

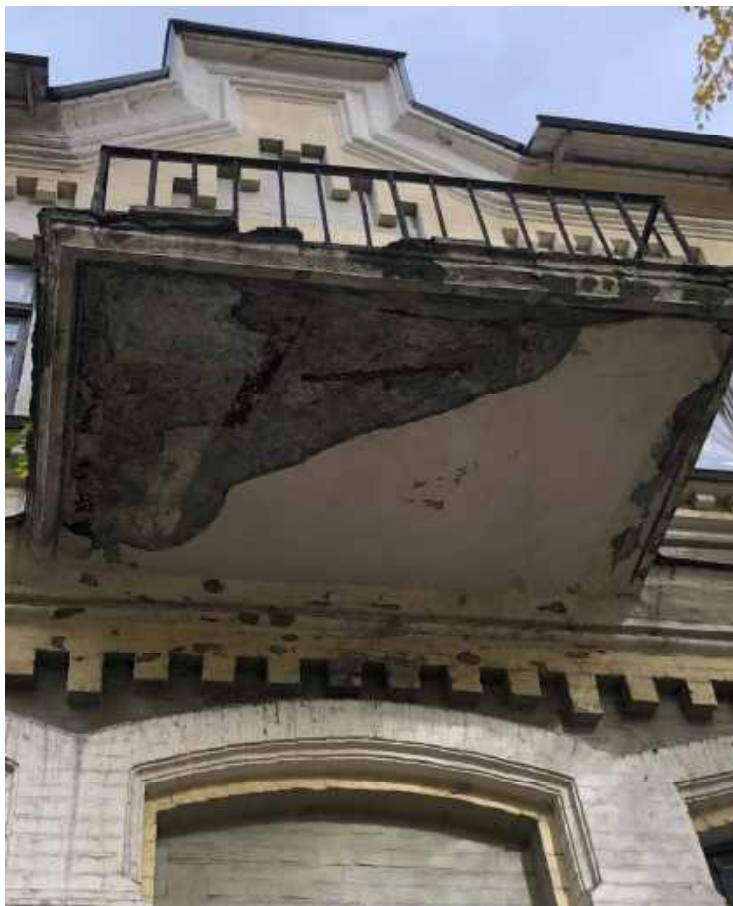
Фото №11 Втрата оздоблення, захисного шару бетону плит, корозія металевих балок балконів

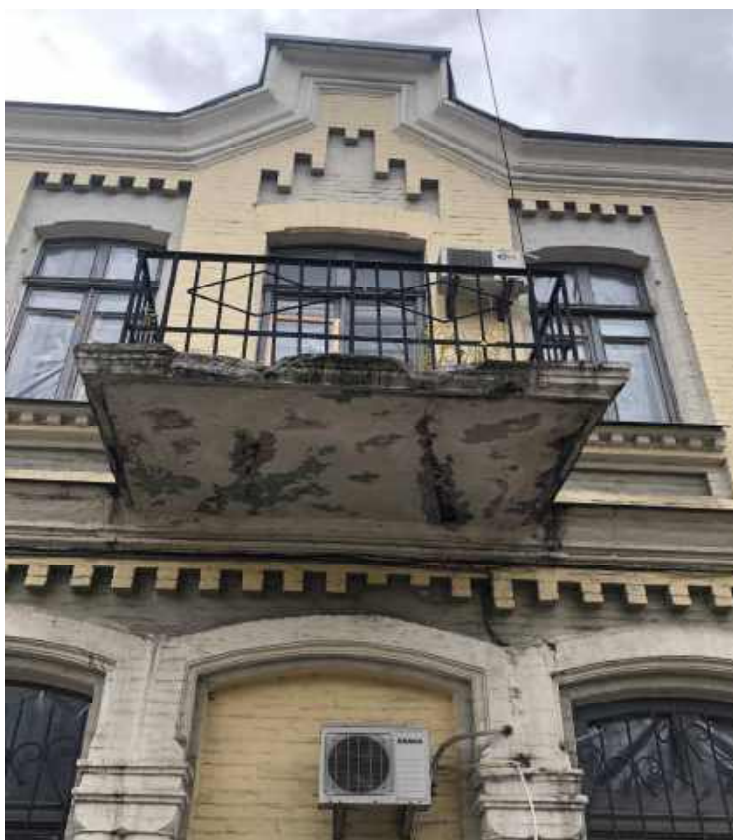
Фото №12 Втрати оздоблення, захисного шару бетону плит, корозія металевих балок балконів

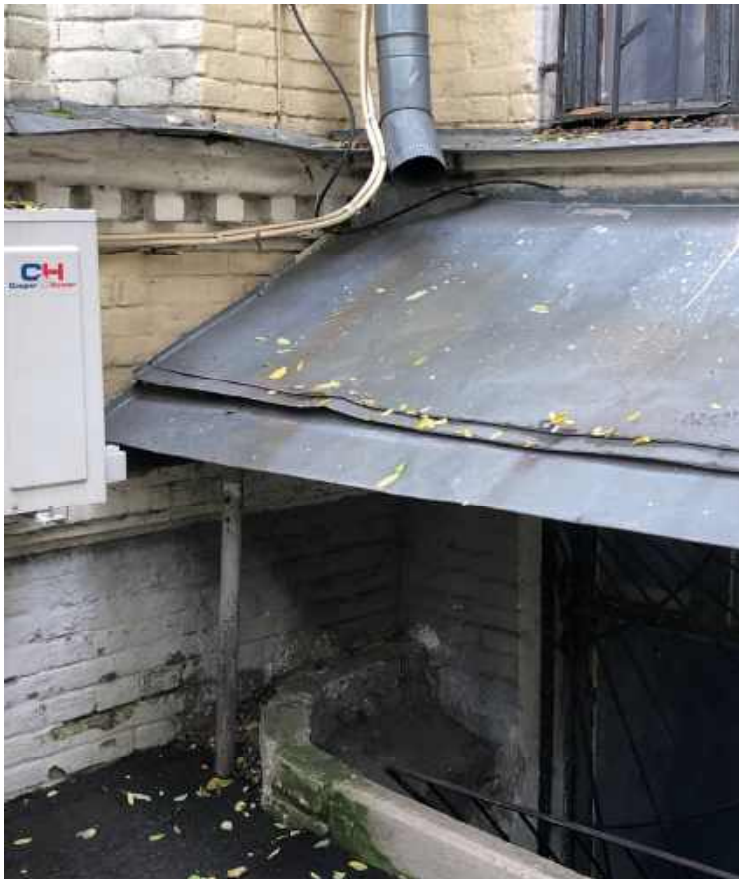
Фото №13 Замокання цокольних ділянок стін; незадовільний стан системи водовідведення

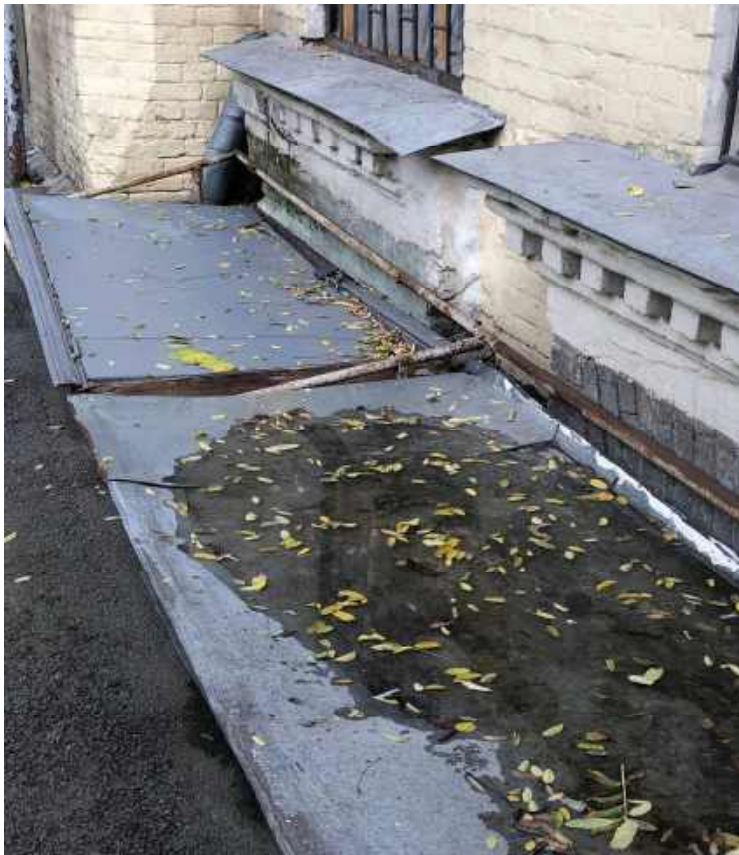
Фото №14 Незадовільний стан захисних козирків прямиків та системи водовіведення

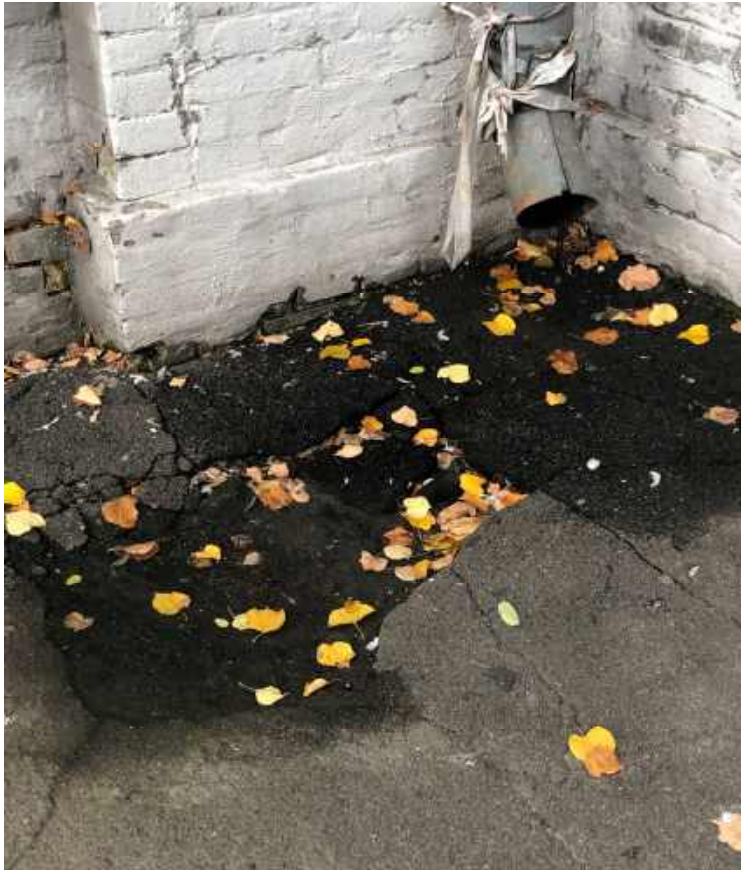
Фото №15 Від’ємний ухил та втрати мостіння; незадовільний стан системи водовідведення

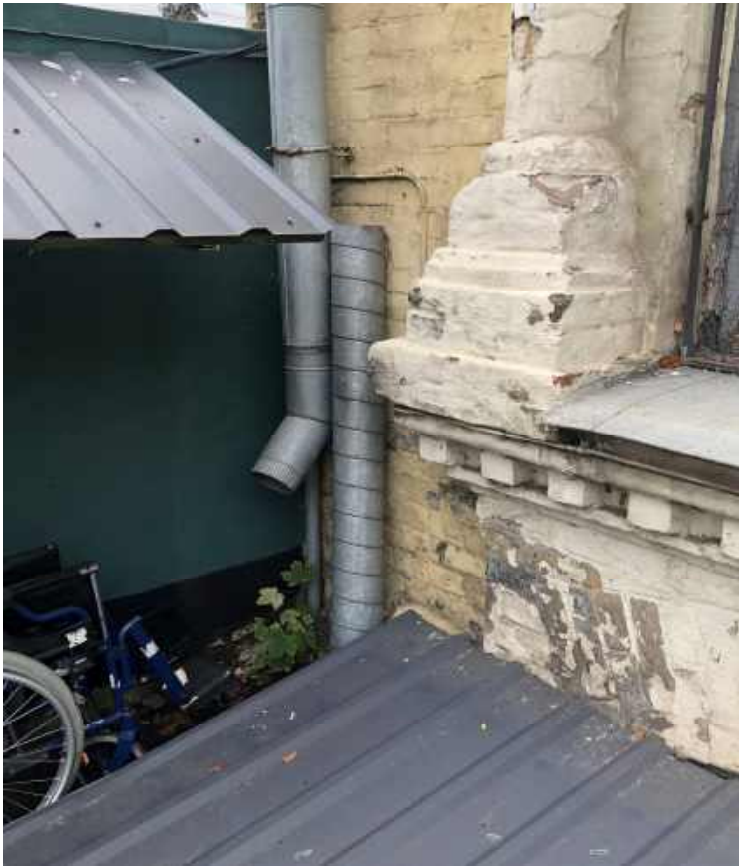
Фото №16 Незадовільний стан системи водовідведення; втрати та замокання цоколя стін

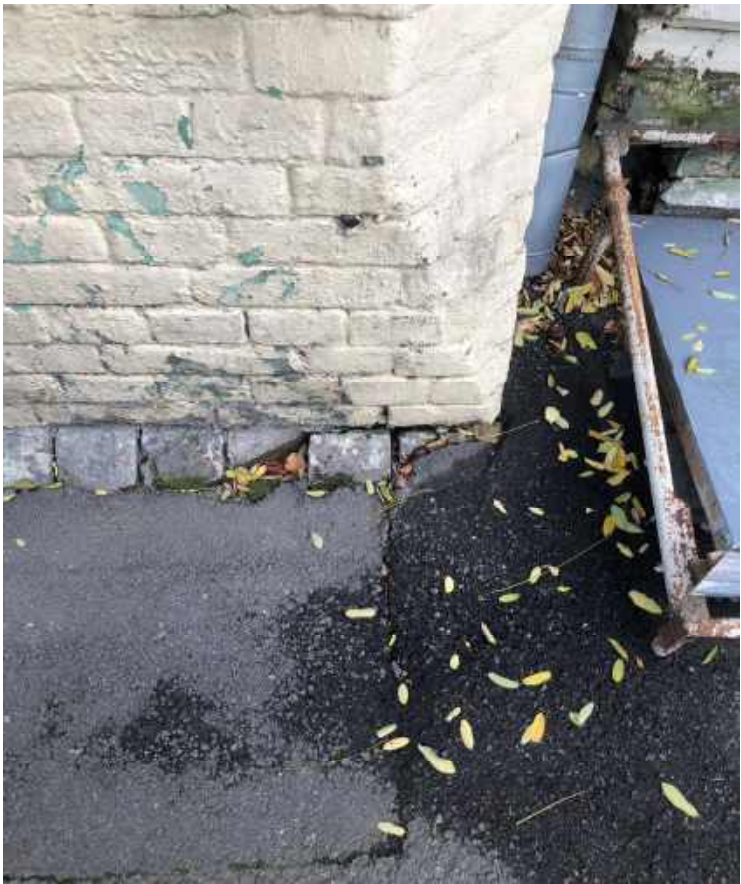
Фото №17 Незадовільний стан системи водовідведення; втрати та тріщини мостіння

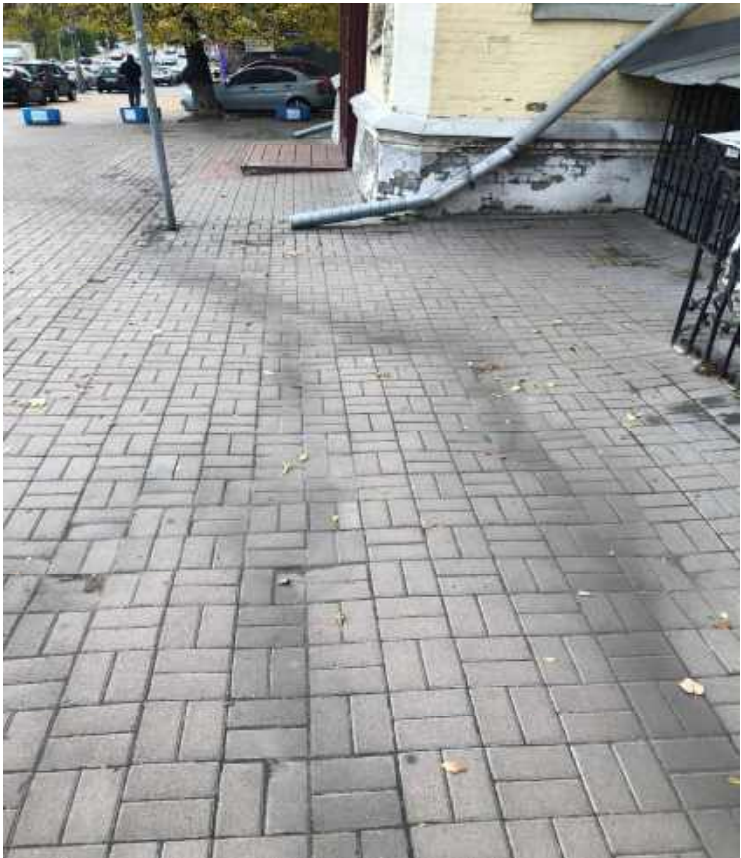
Фото №18 Значне просідання окремих ділянок мостіння та недосконале планування території

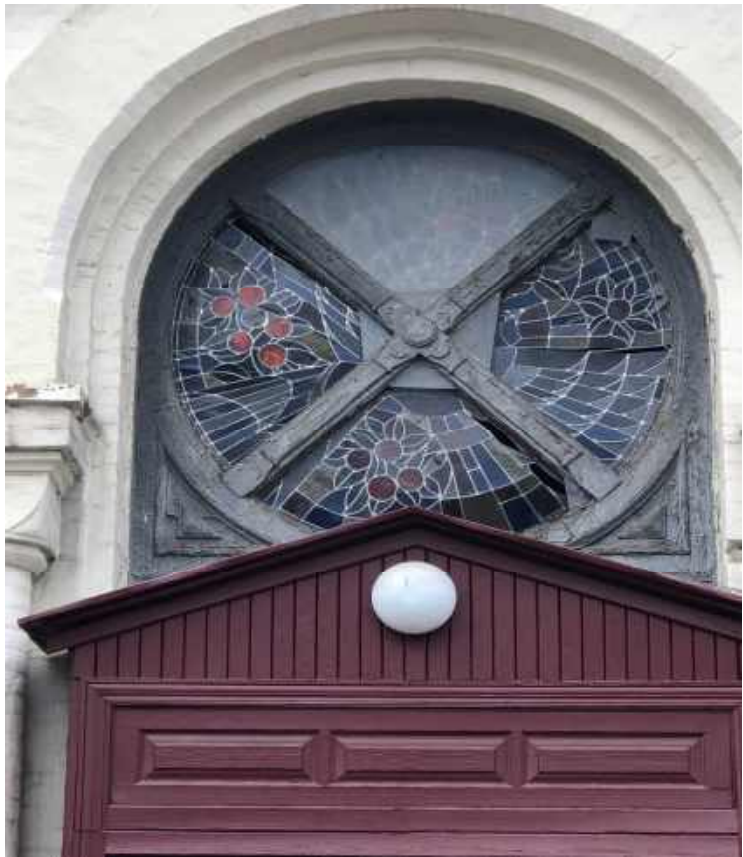
Фото №19 Пошкодження та втрати заскління мозаїчного вітражу центральної вхідної групи

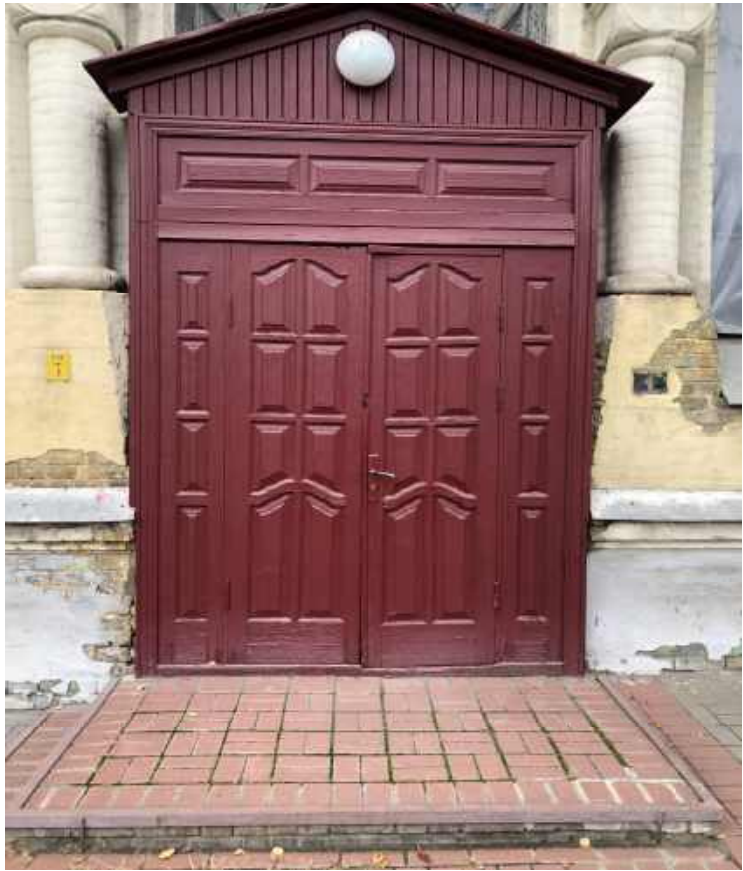
Фото №20 Загальний технічний стан центральної вхідної групи головного фасаду

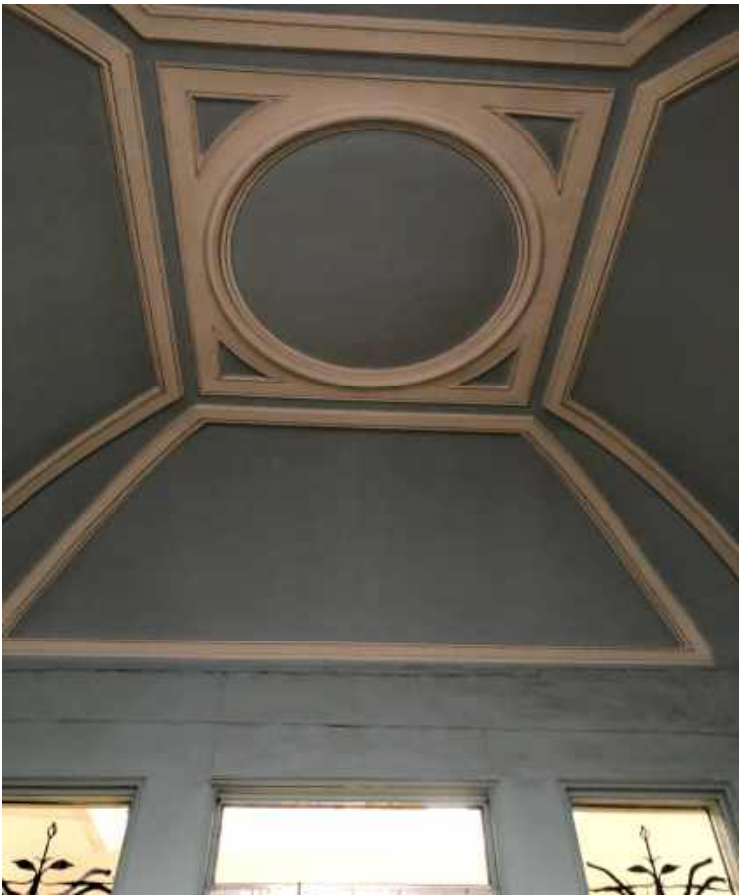
Фото №21 Загальний технічний стан конструкції стелі та перекриття центральної вхідної групи

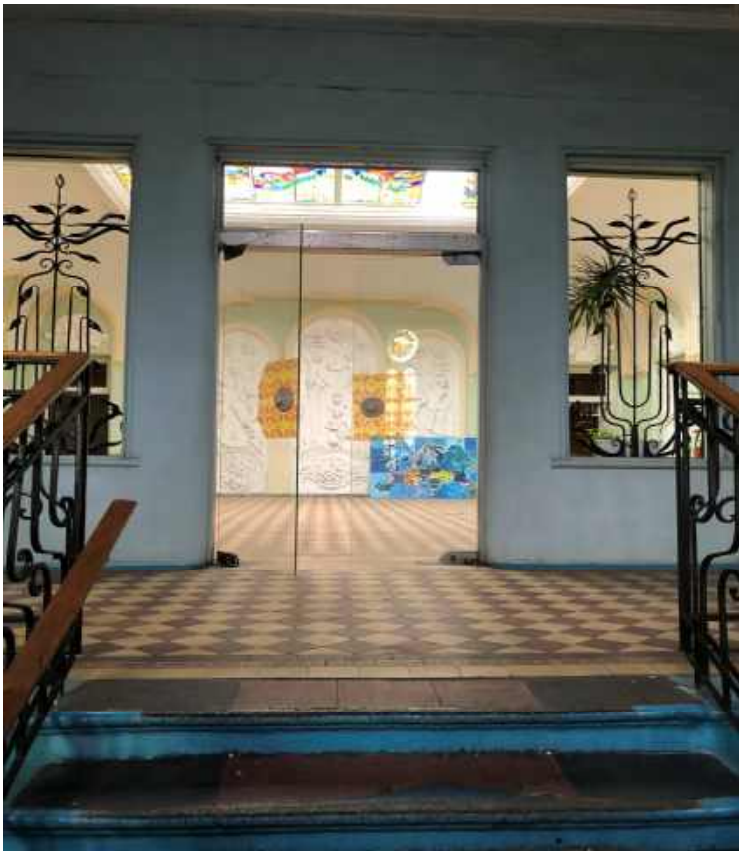
Фото №22 Загальний технічний стан сходів та входу до центрального залу

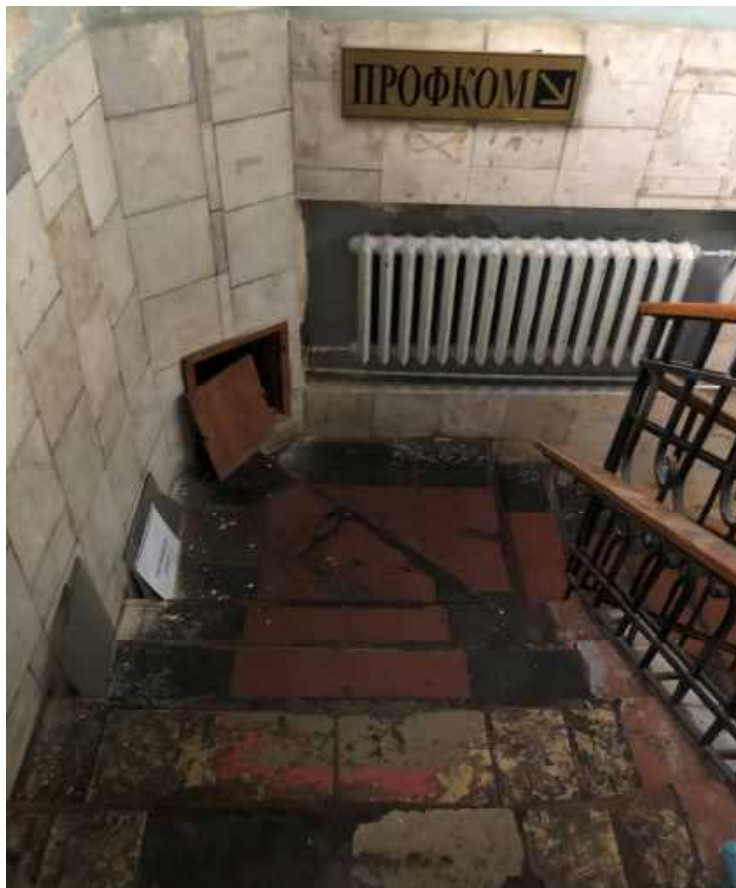
Фото №23 Пошкодження, втрати, стертя та тріщини головного сходового маршу до підвалу

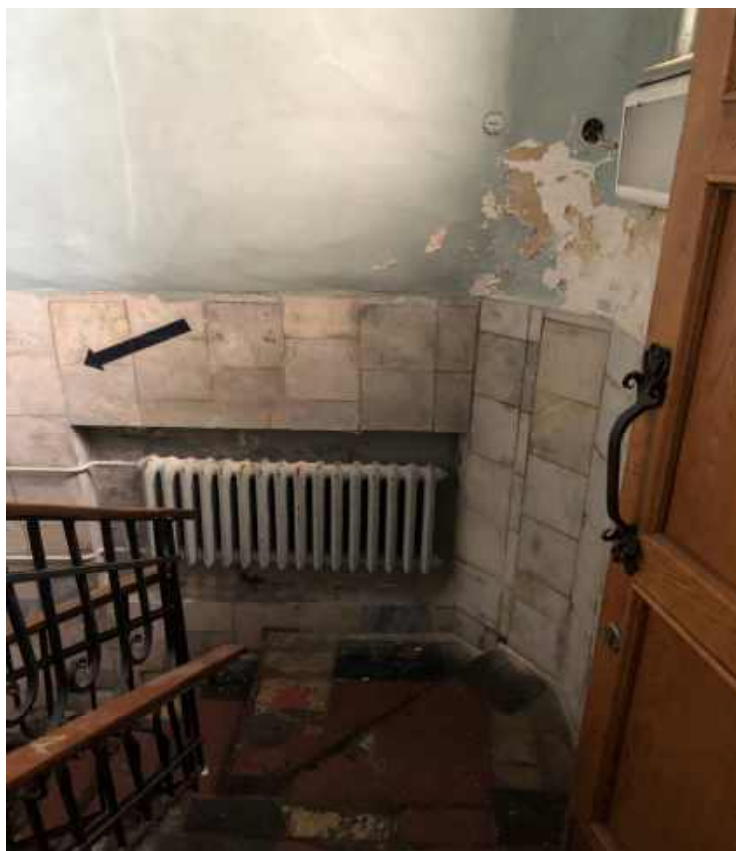
Фото №24 Пошкодження, втрати, стертя та тріщини головного сходового маршу до підвалу

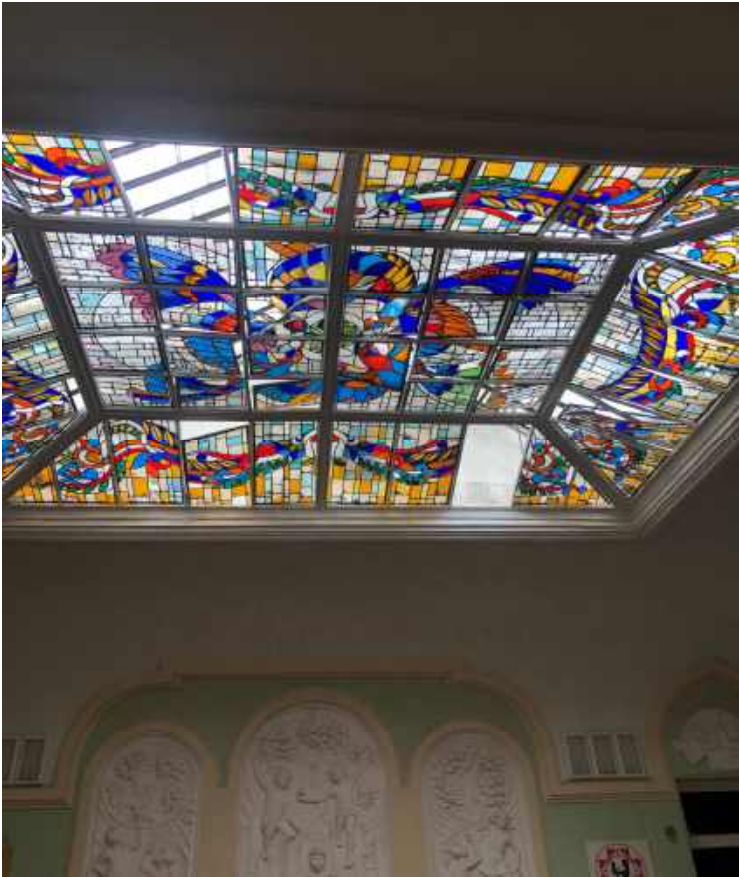
Фото №25 Пошкодження та втрати мозаїчного вітражу вестибюля центрального залу

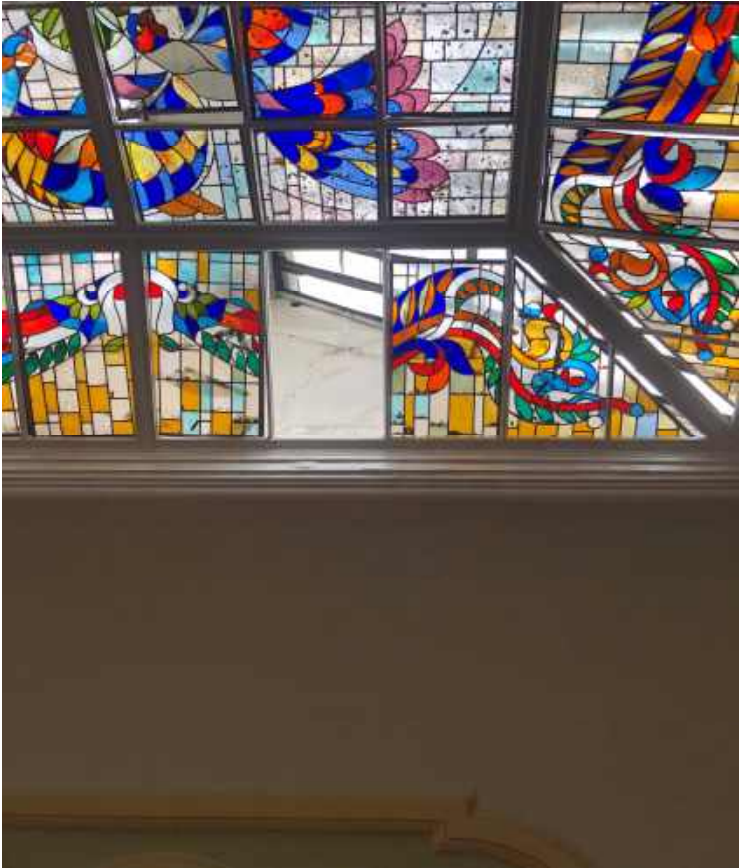
Фото №26 Пошкодження та втрати мозаїчного вітражу вестибюля центрального залу

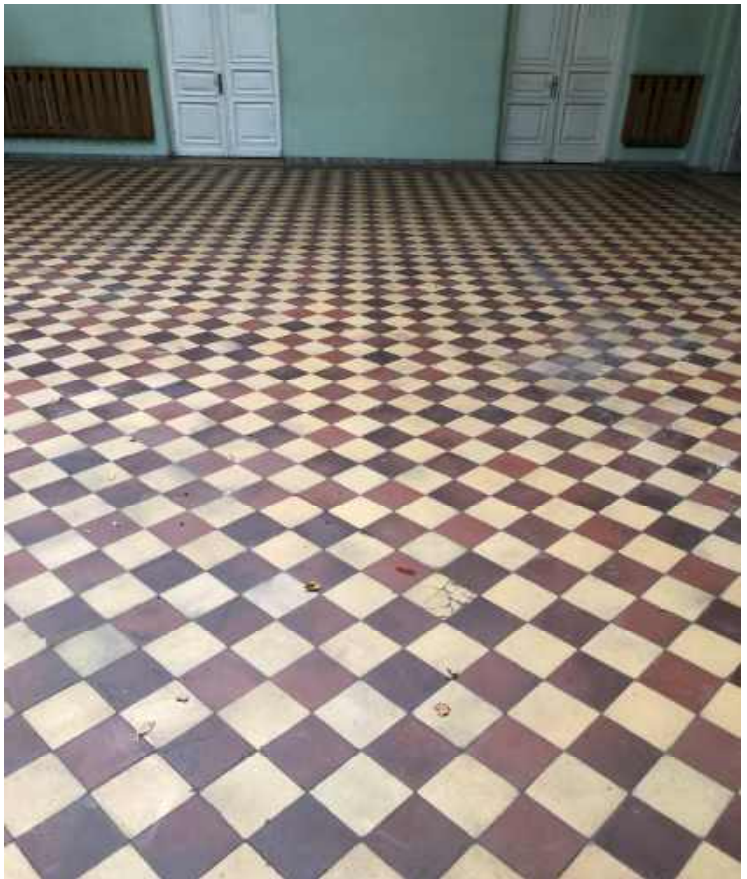
Фото №27 Загальний технічний стан підлоги та замокання вестибюля центрального залу

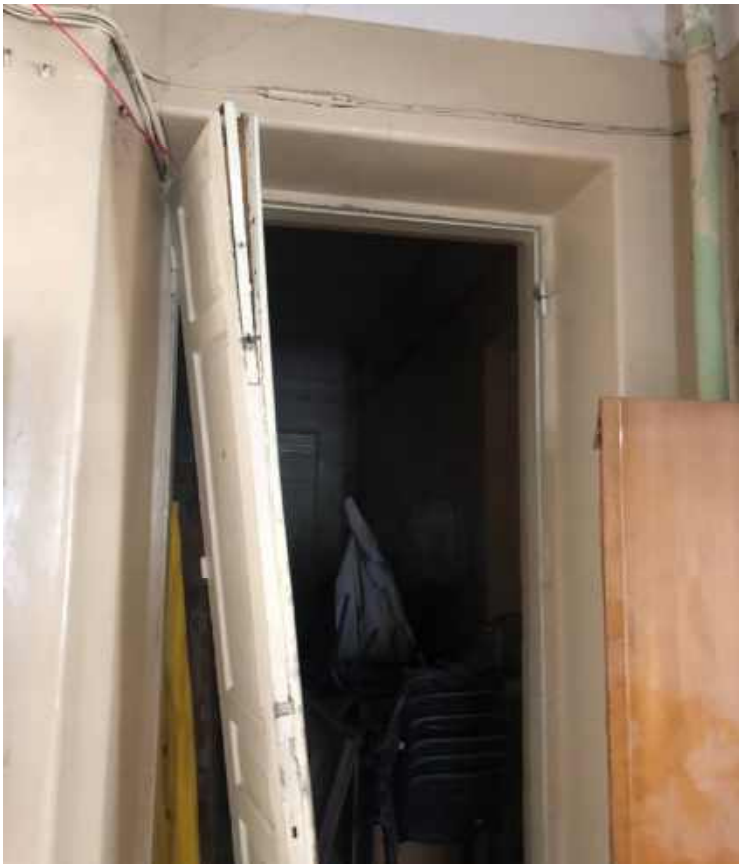
Фото №28 Втрати та пошкодження дверних заповнень приміщень першого поверху

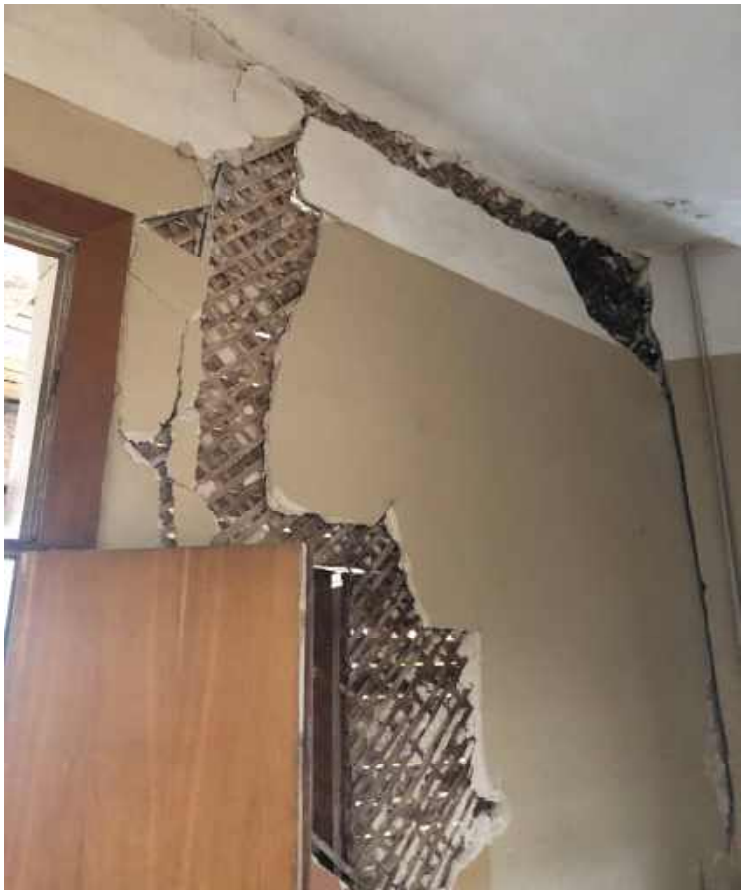
Фото №29 Пошкодження та втрати дерев'яних перегородок, в наслідок вибухової хвилі (1 пов.)

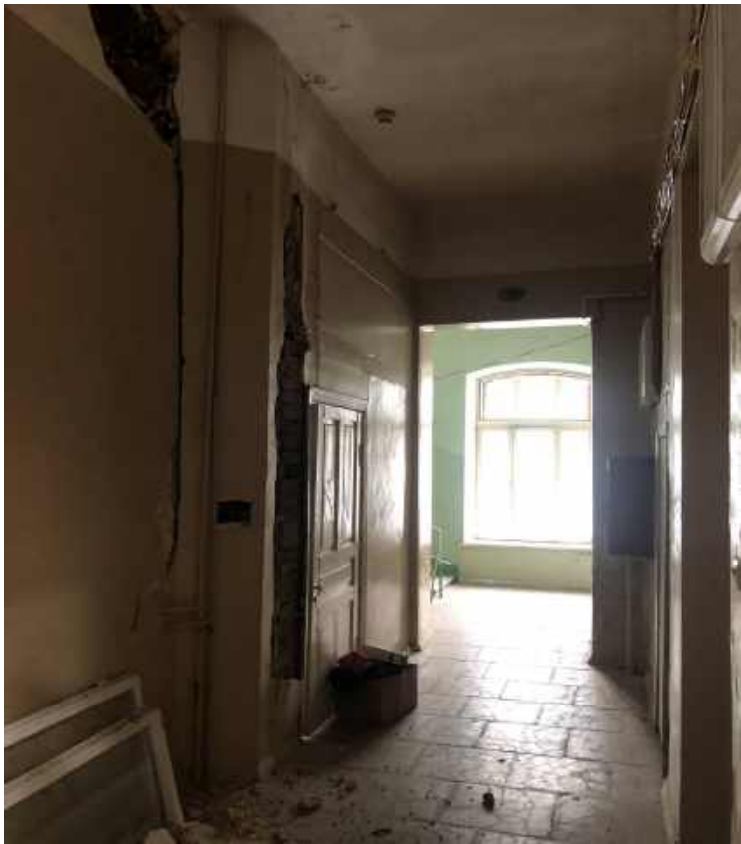
Фото №30 Пошкодження та втрати дерев'яних перегородок та стін, в наслідок вибухової хвилі

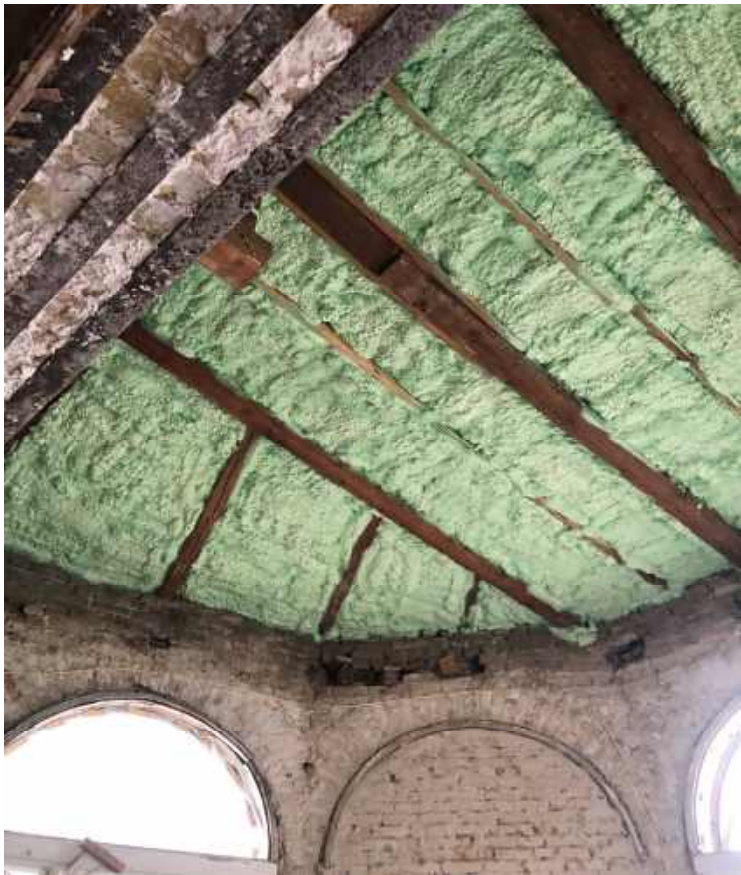
Фото №31 Загальний технічний стан незавершених ремонтних робіт перекриття та стін

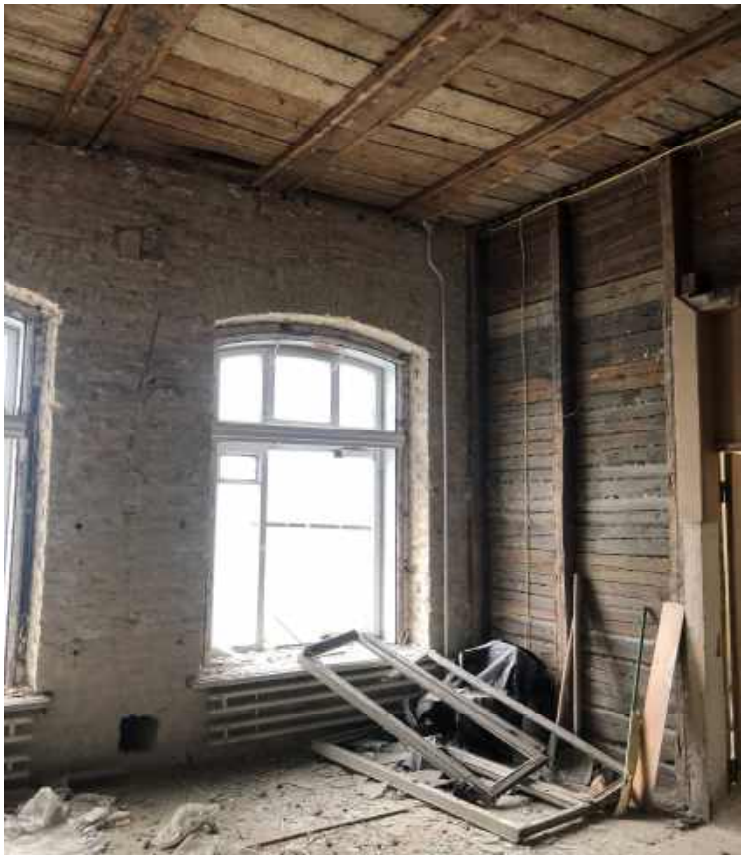
Фото №32 Загальний технічний стан незавершених ремонтних робіт перекриття та стін

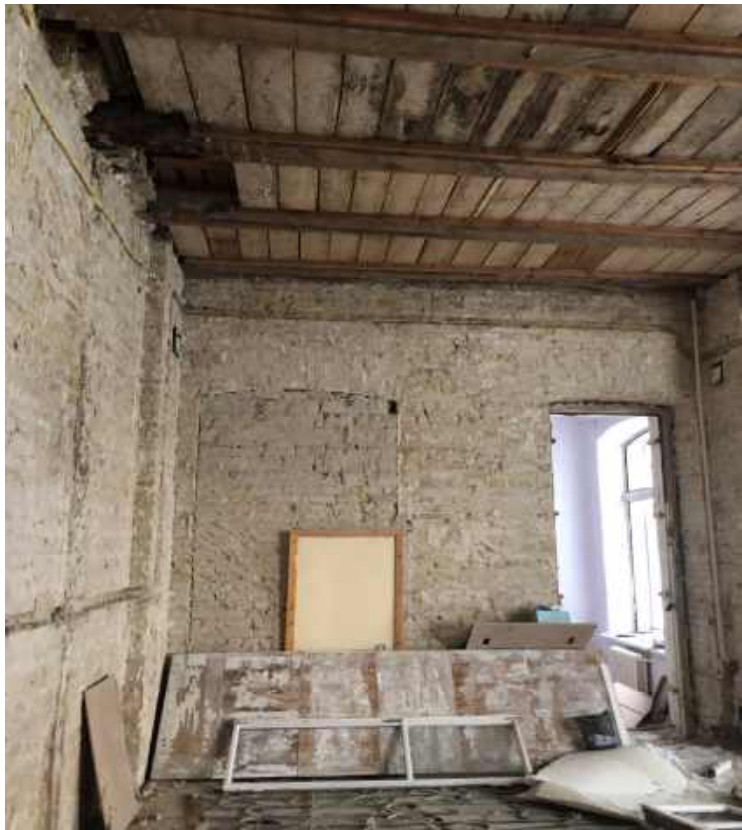
Фото №33 Замокання несучих та огорожуючих дерев'яних конструкцій перекриття

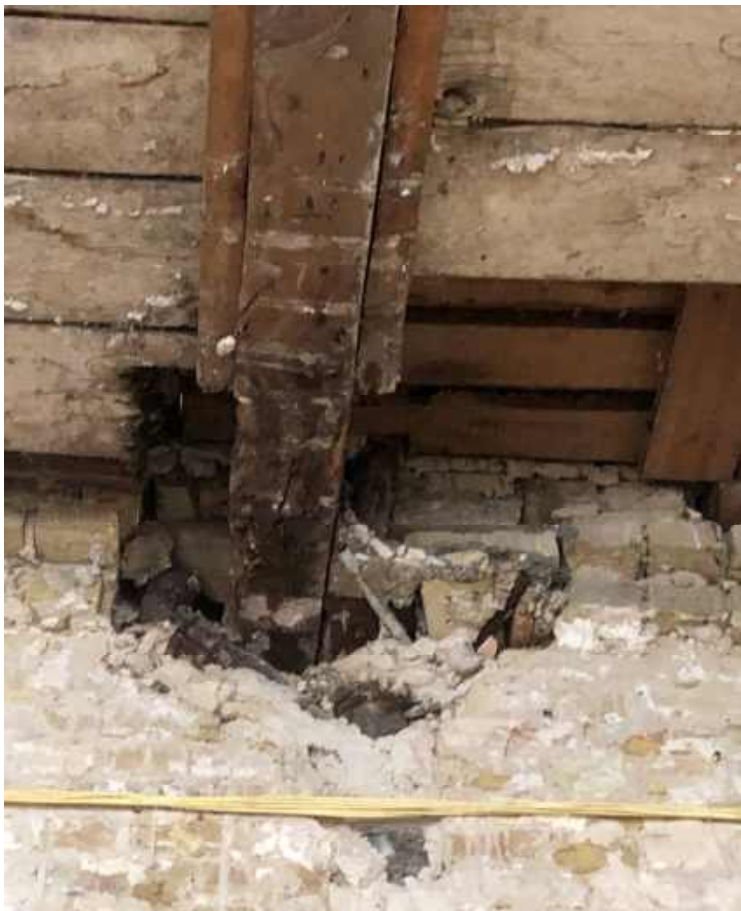
Фото №34 Втрата міцності та гниття деревини опірної частини несучої балки перекриття

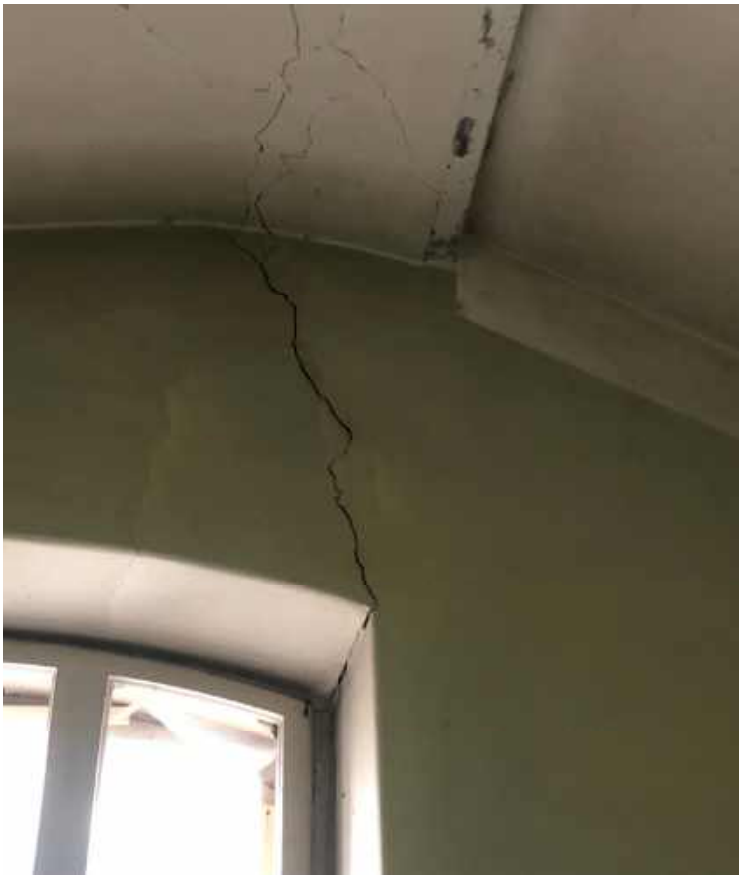
Фото №35 Наскрізні вертикальні тріщини стіни лівого торцевого фасаду ( 1 поверх)
