«Амбулаторія безкоштовної лікарні для чорноробів» - щойно виявлений об'єкт  
культурної спадщини (наказ Департаменту охорони культурної спадщини  
м. Києва від 27.12.2019 №109)

**Невідкладні протиаварійні та консерваційні роботи по щойно виявленому  
об'єкту культурної спадщини: "Амбулаторія безкоштовної лікарні для  
чорноробів, де в медичних закладах працювали відомі лікарі й вчені:  
Афанасьєв Є.І., терапевт, ініціатор заснування лікарні Сапежко К.,  
Качковський П., Маковський Г., Буйко П. М., Сигалов Д. Л., Шуринок А. Р.,  
та інші" (будівля №9 (літ. А) адміністративний корпус)  
за адресою: Київ, вул. В. Чорновола, 28/1.**

**Том 2. Невідкладні протиаварійні та консерваційні роботи**

2.1 Матеріали обстежень 512-AB-МО

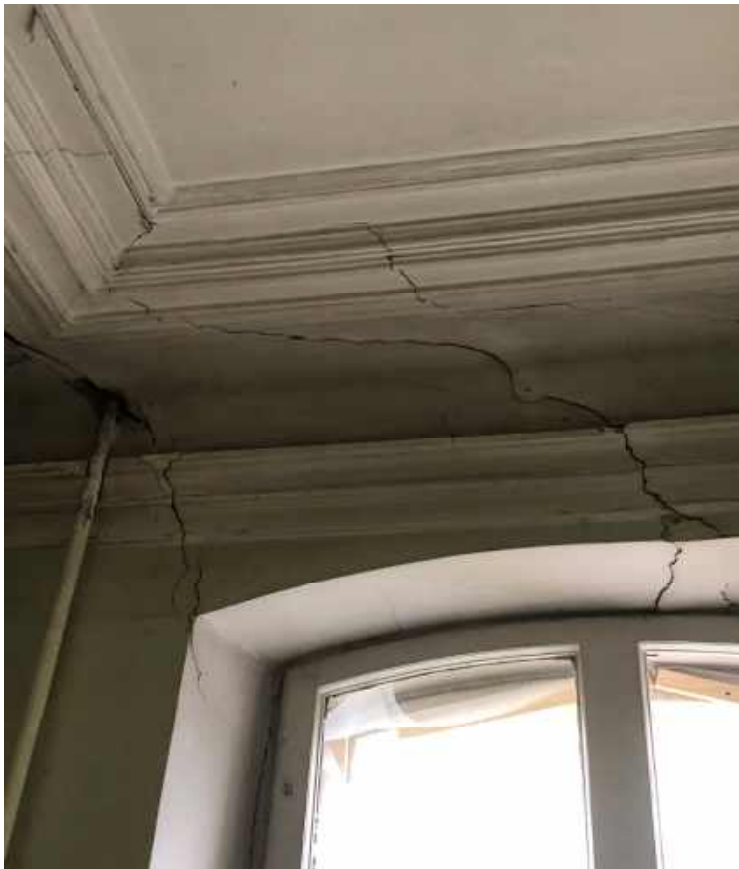
Фото №36 Наскрізні тріщини стіни та перекриття лівого торцевого фасаду ( 1 поверх)

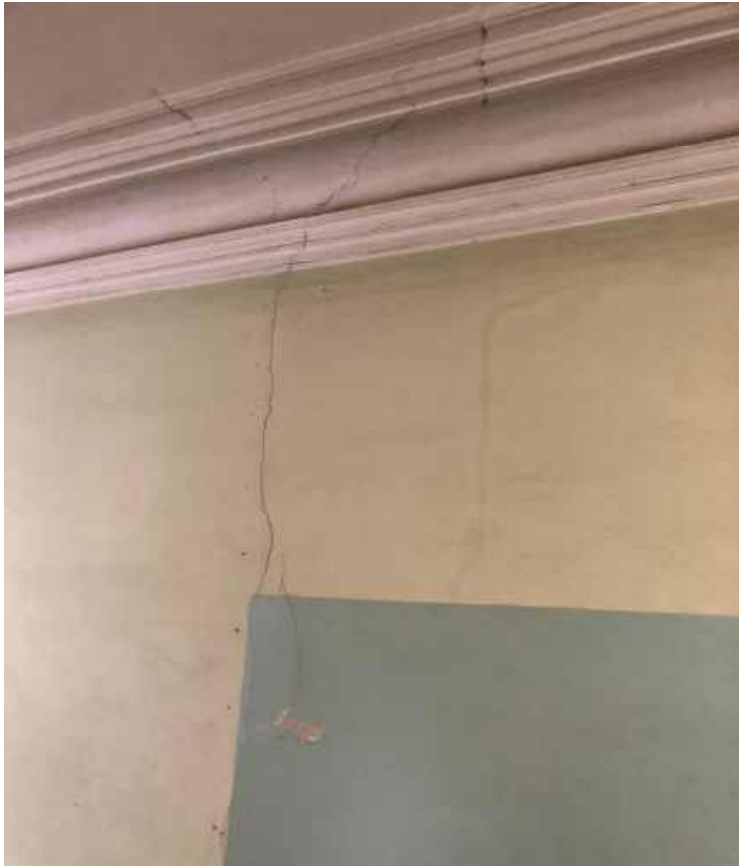
Фото №37 Наскрізні тріщини стіни та перекриття сходової клітини торцевого фасаду ( 1 поверх)

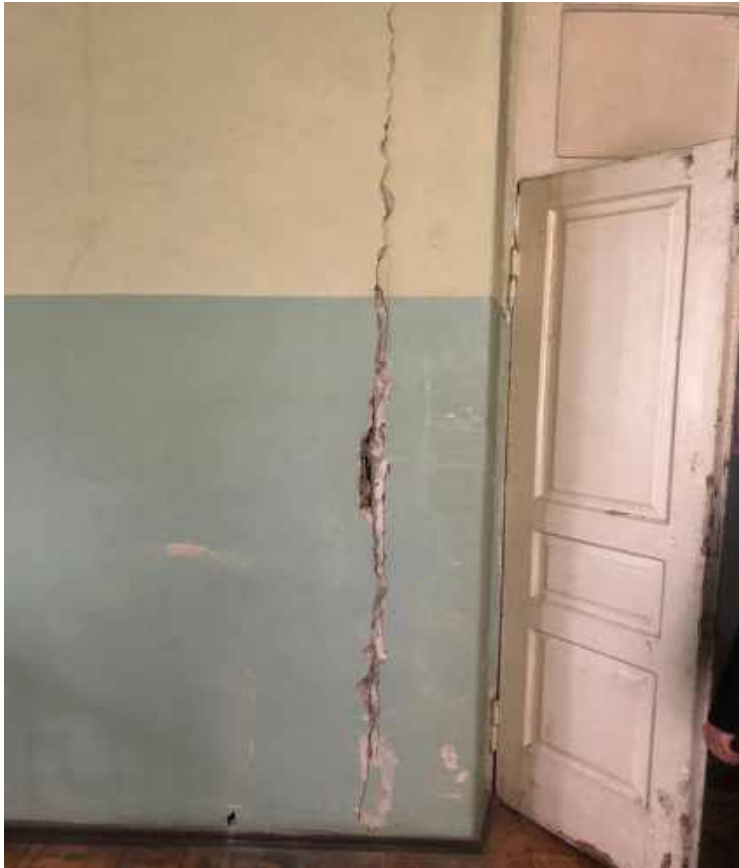
Фото №38 Наскрізні вертикальні тріщини стіни сходової клітини торцевого фасаду ( 1 поверх)

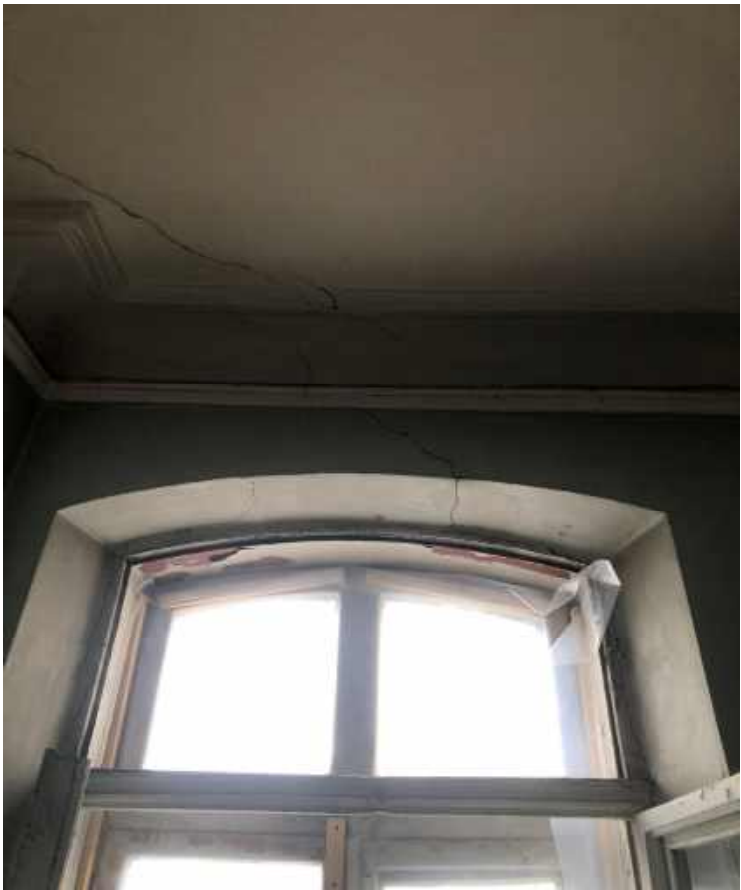
Фото №39 Наскрізні тріщини стіни та перекриття лівого торцевого фасаду ( 2 поверх)

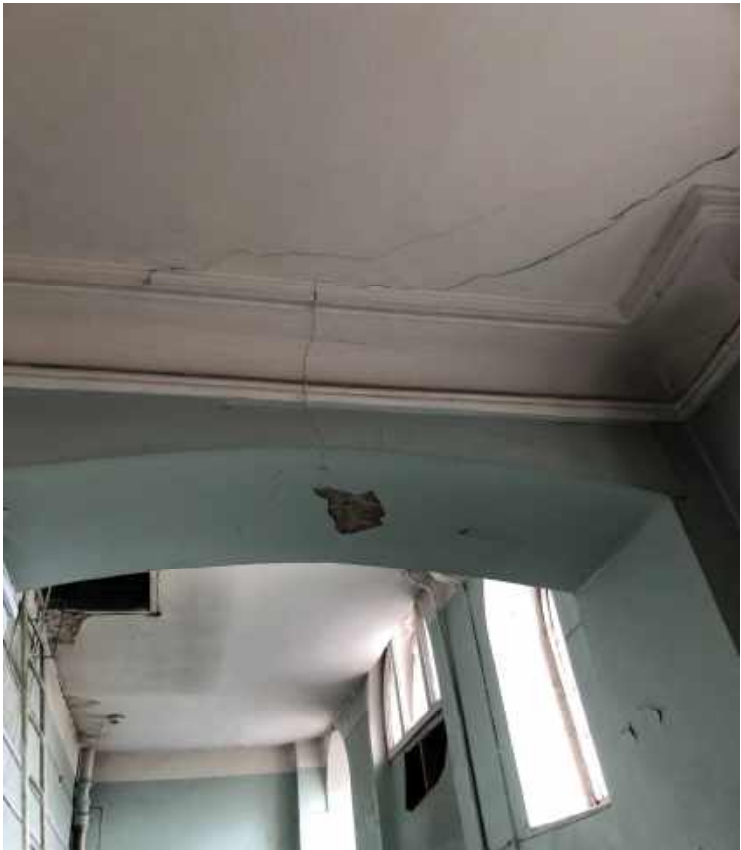
Фото №40 Наскрізні тріщини перемички та перекриття лівого торцевого фасаду ( 2 поверх)

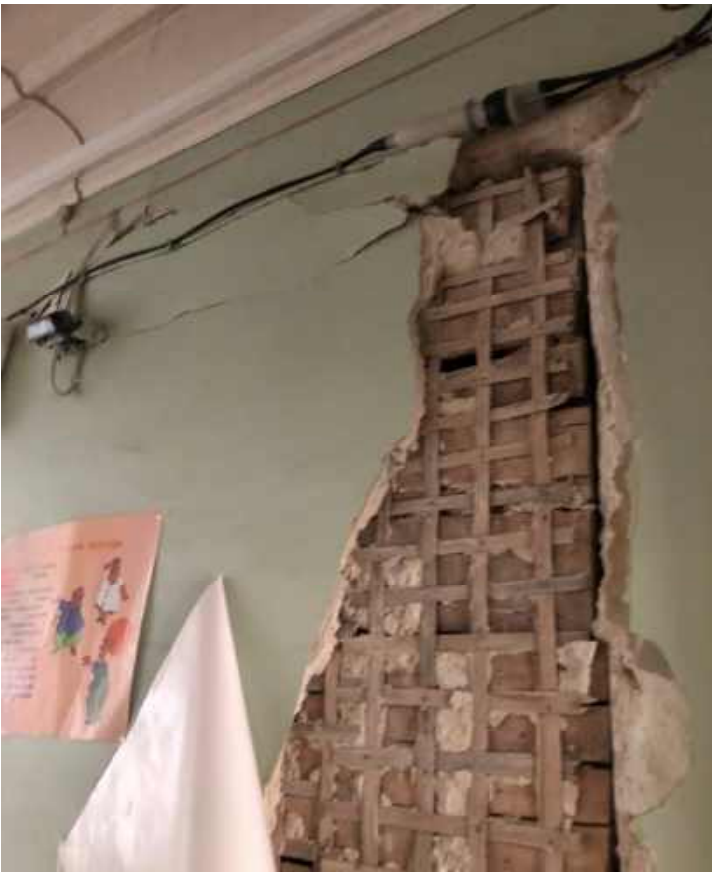
Фото №41 Втрати дерев'яної перегородки, внаслідок вибухової хвилі ( 2 поверх)

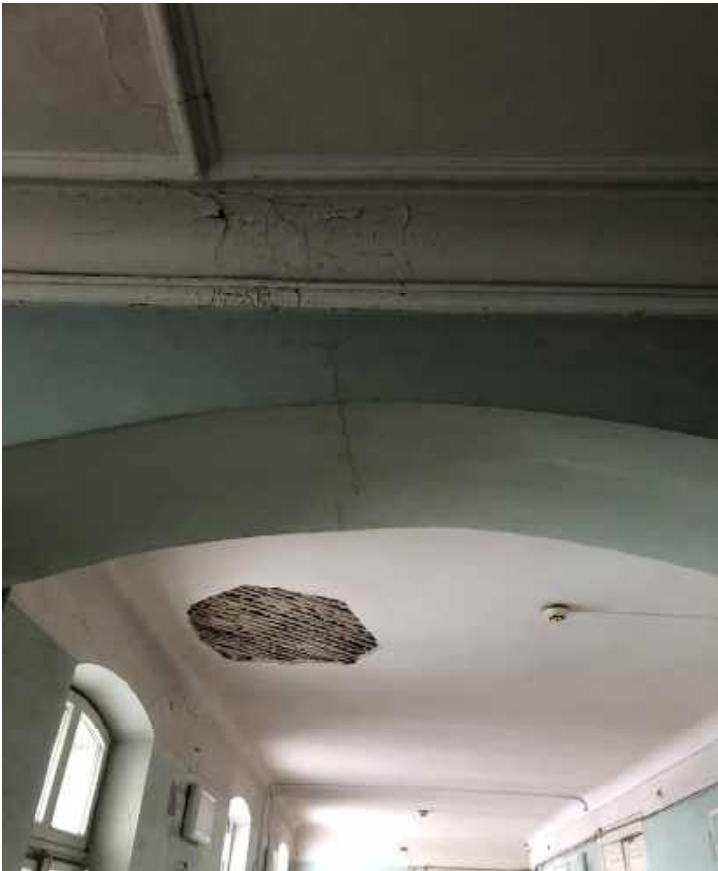
Фото №42 Замокання, втрати, тріщини та деструкція оздоблення стін та перекриття ( 2 поверх)

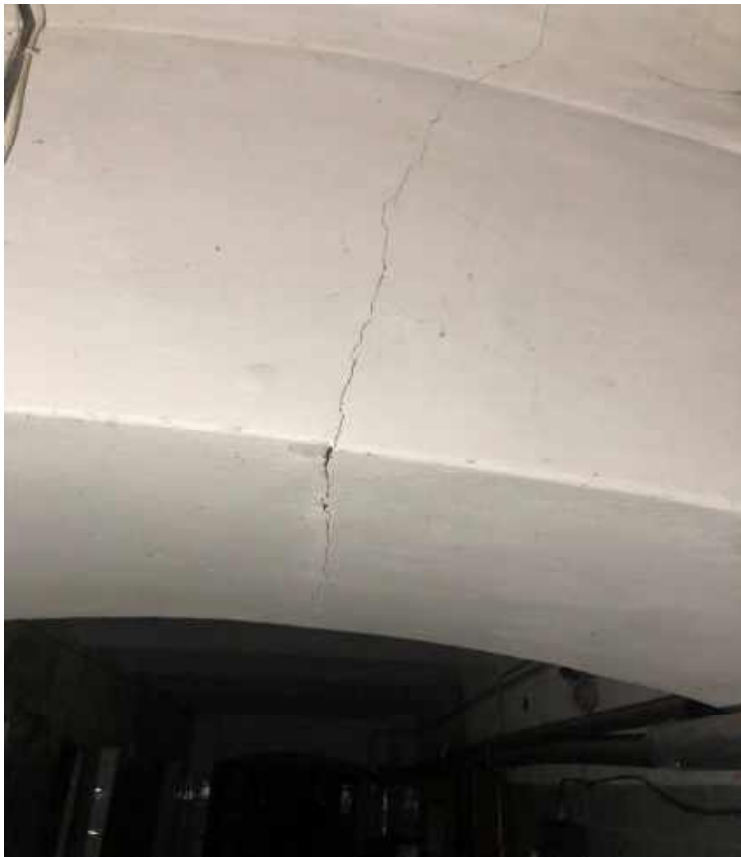
Фото №43 Тріщини цегляних стін, конструкцій їх перемичок та перекриття ( підвал)

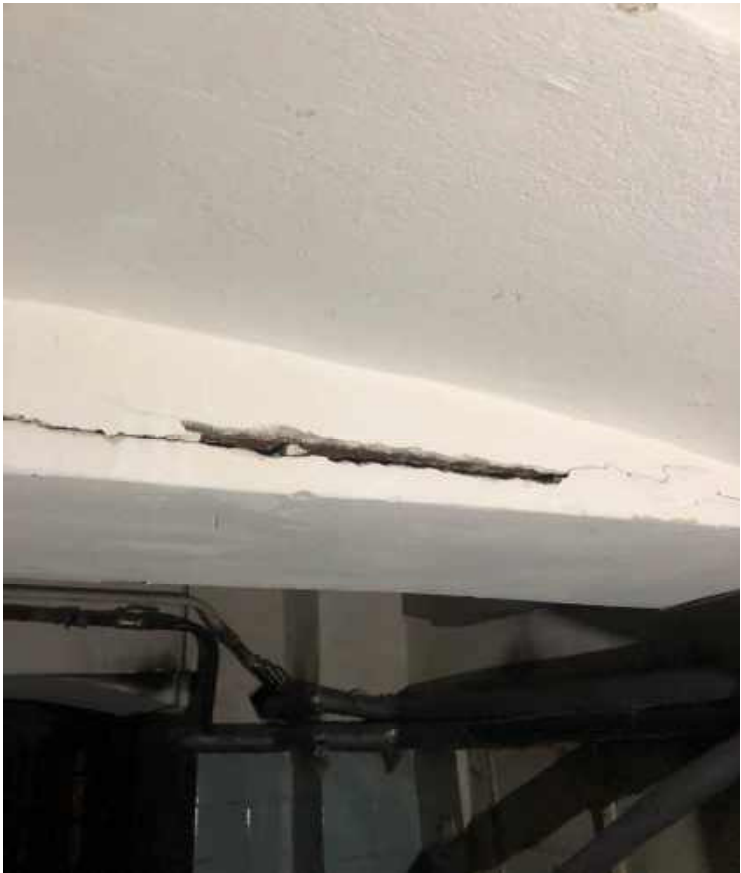
Фото №44 Тріщини та втрати перемички стіни, корозія металевих балок перекриття

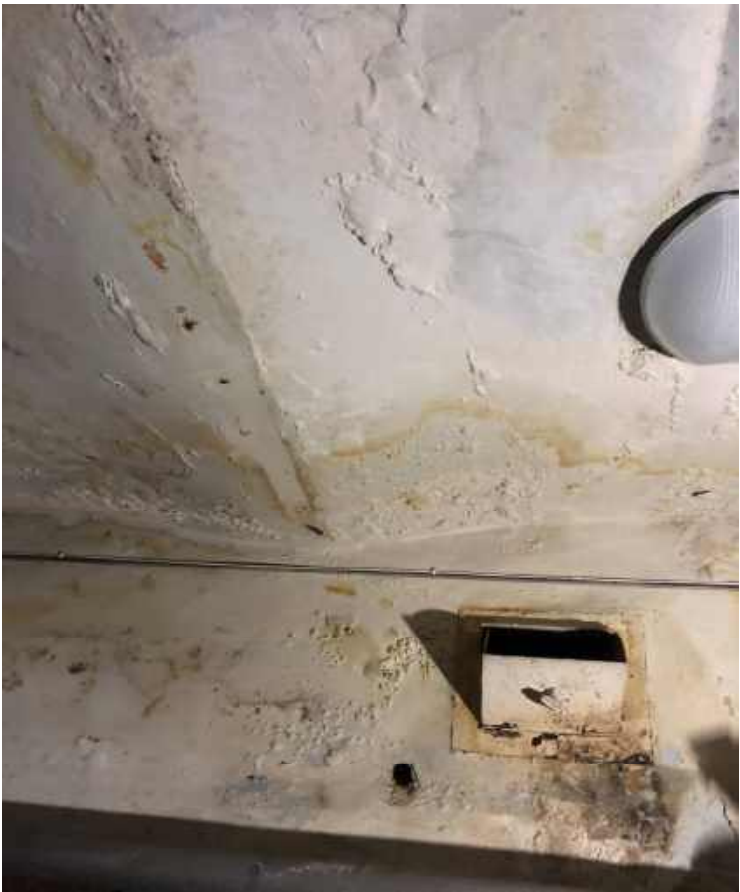
Фото №45 Підвищена вологість, деградація та втрати штукатурного оздоблення підвалу

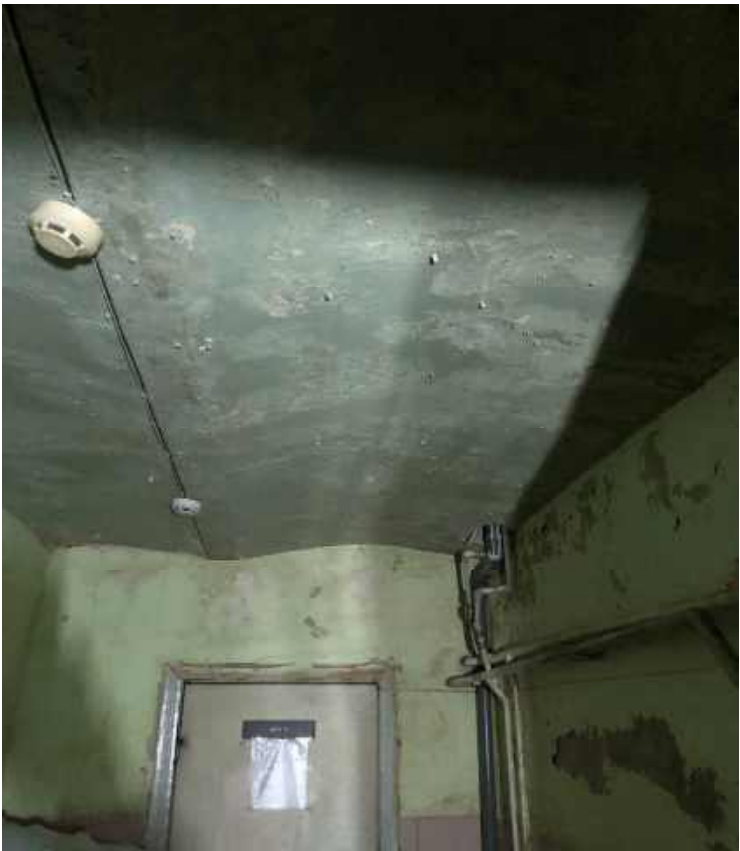
Фото №46 Підвищена вологість, деградація та втрати несучих конструкцій підвалу

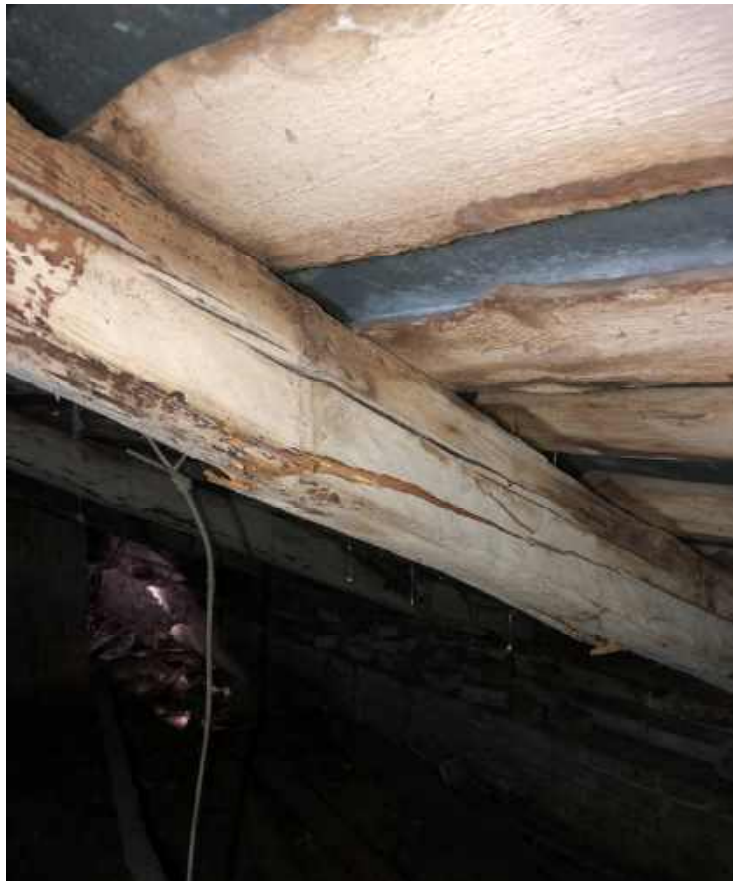
Фото №47 Втрата міцності у вигляді їх розриву та деформація поперечного перерізу кровів

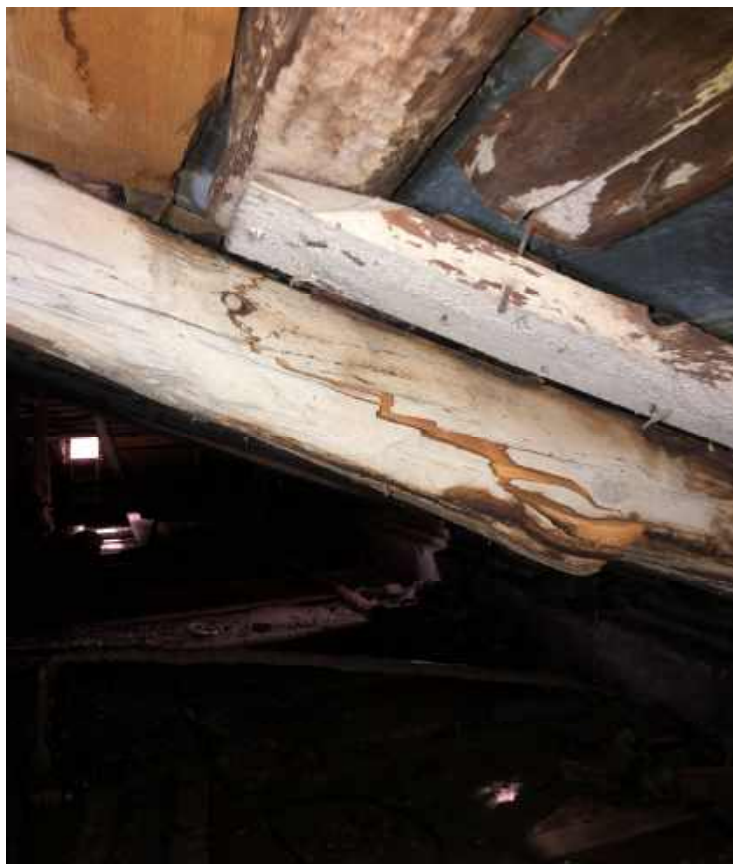
Фото №48 Втрата міцності у вигляді їх розриву та деформація поперечного перерізу кровів

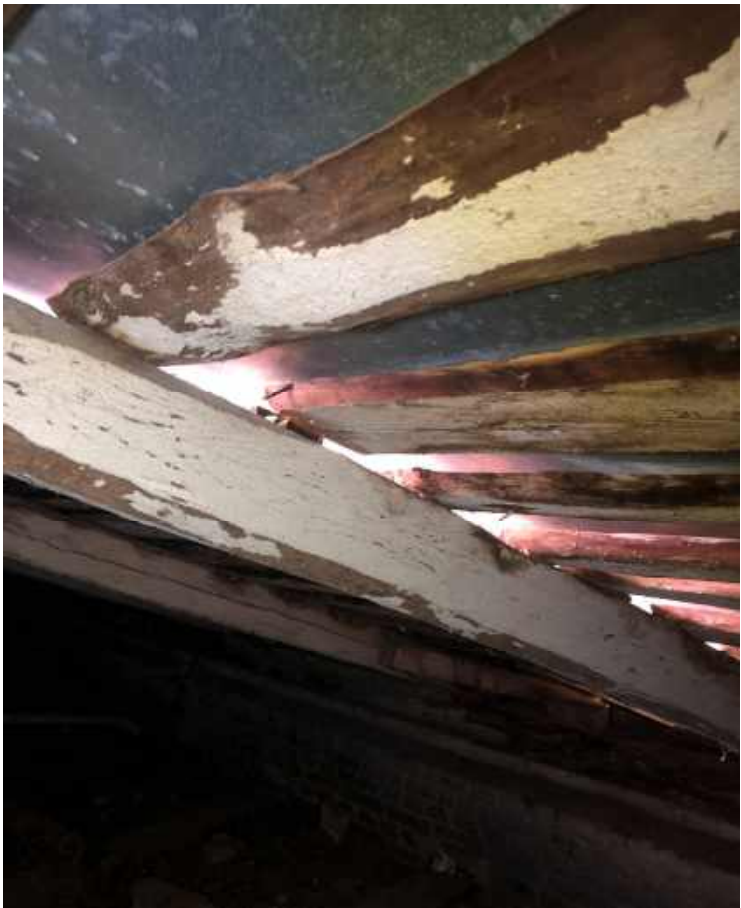
Фото №49 Зміщення та втрати цілісності дошок обрешітки; зазори по швах металевого покриття

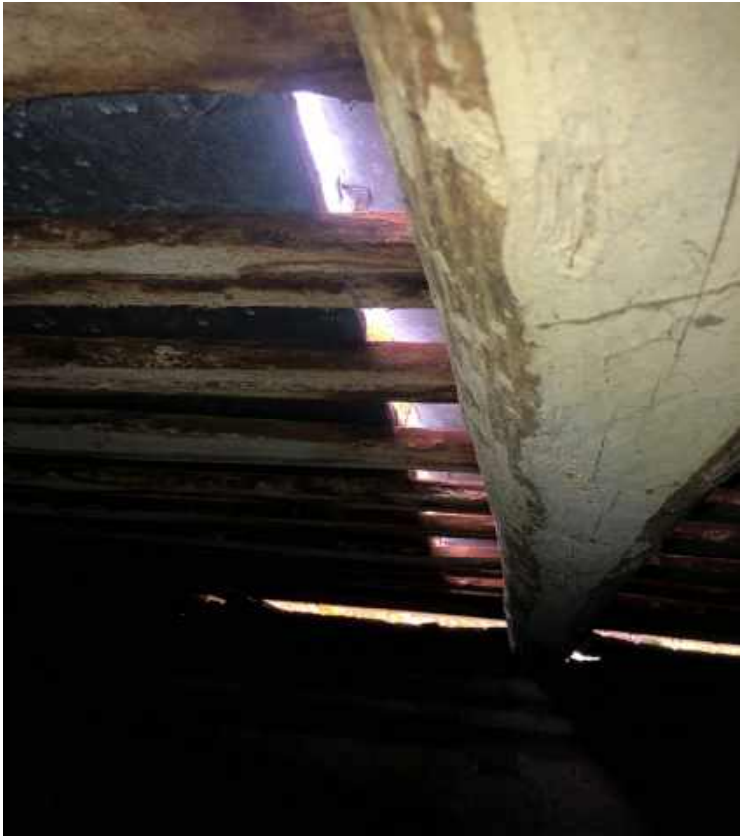
Фото №50 Зміщення та втрати цілісності дошок обрешітки; зазори по швах металевого покриття

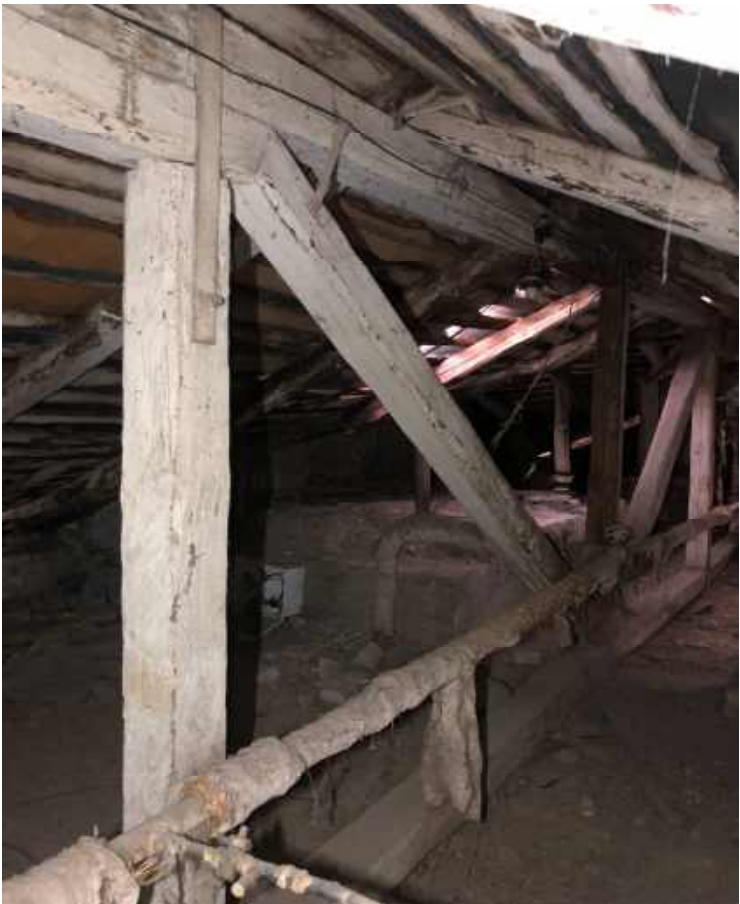
Фото №51 Замокання, пошкодження та втрати дерев’яних конструкцій кроквяної системи даху

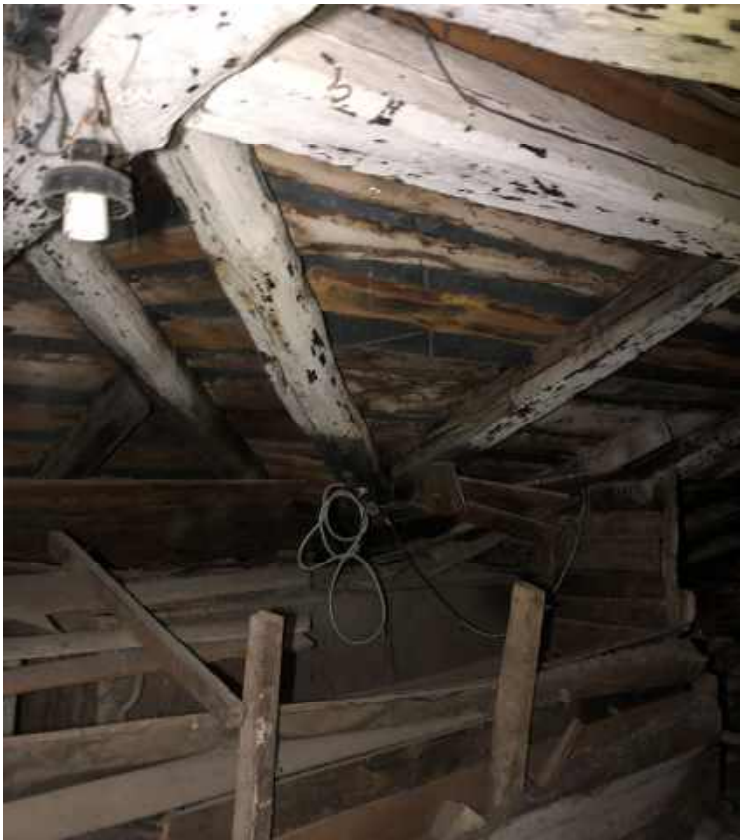
Фото №52 Замокання, пошкодження та гниття дерев’яних конструкцій кроквяної системи даху

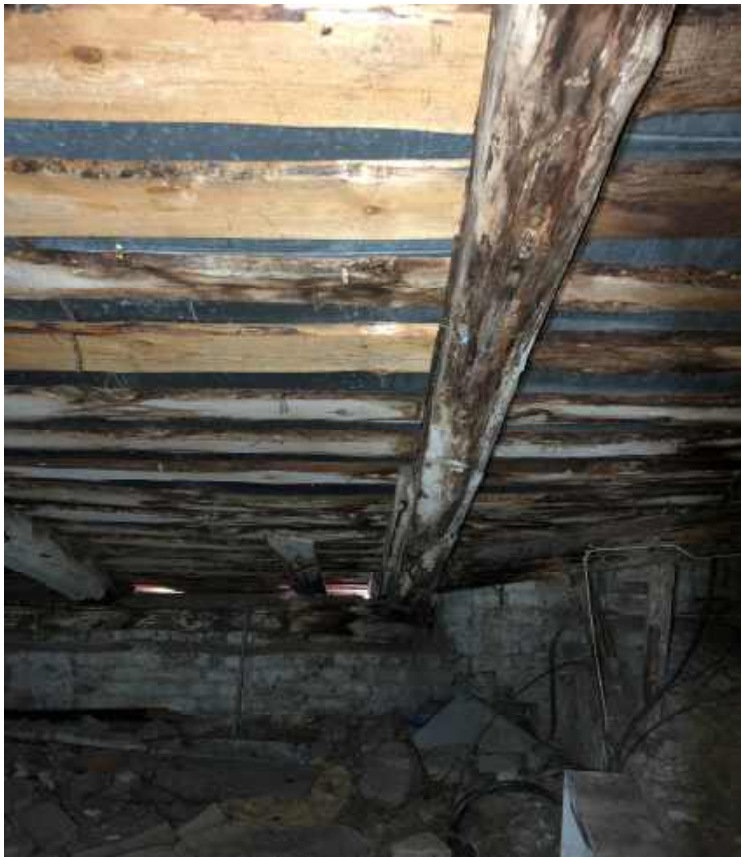
Фото №53 Замокання, пошкодження та гниття дерев'яних конструкцій кроквяної системи даху

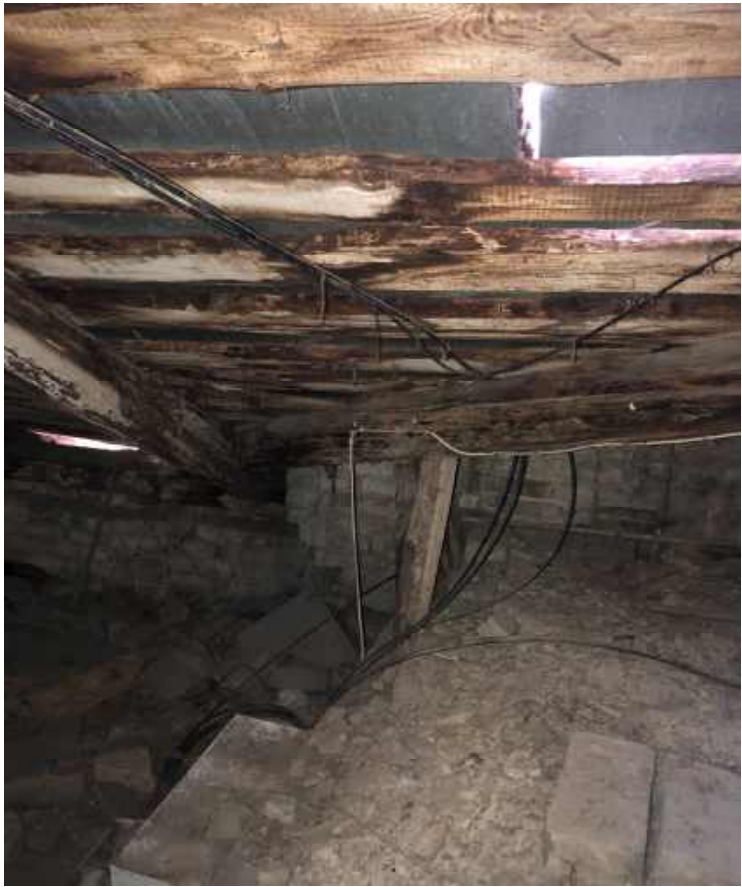
Фото №54 Замокання, пошкодження та втрати дерев'яних конструкцій кроквяної системи даху

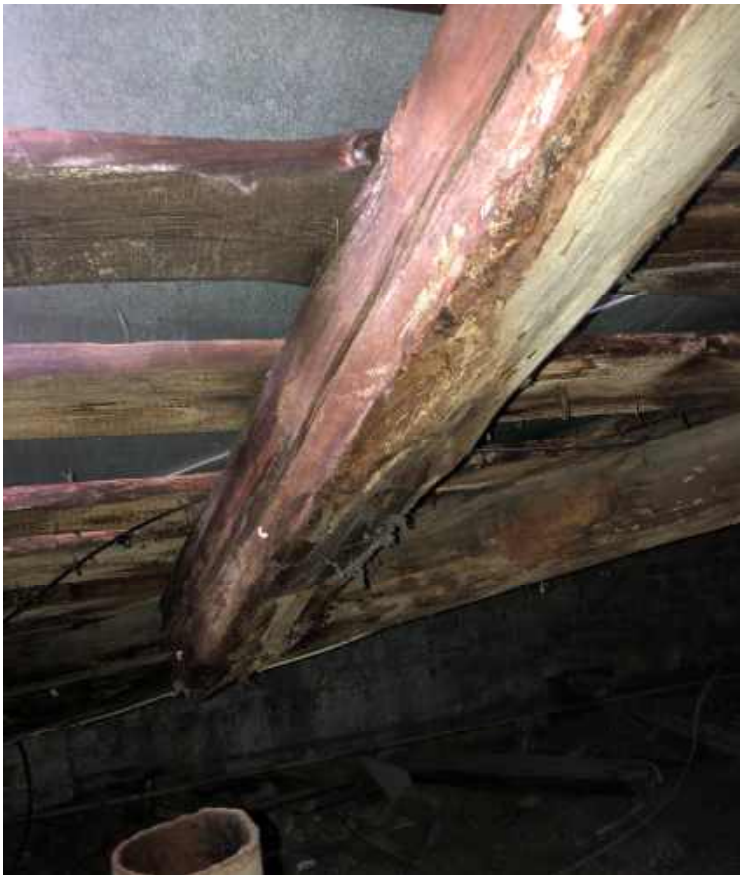
Фото №55 Замокання, пошкодження та тріщини дерев'яних конструкцій даху

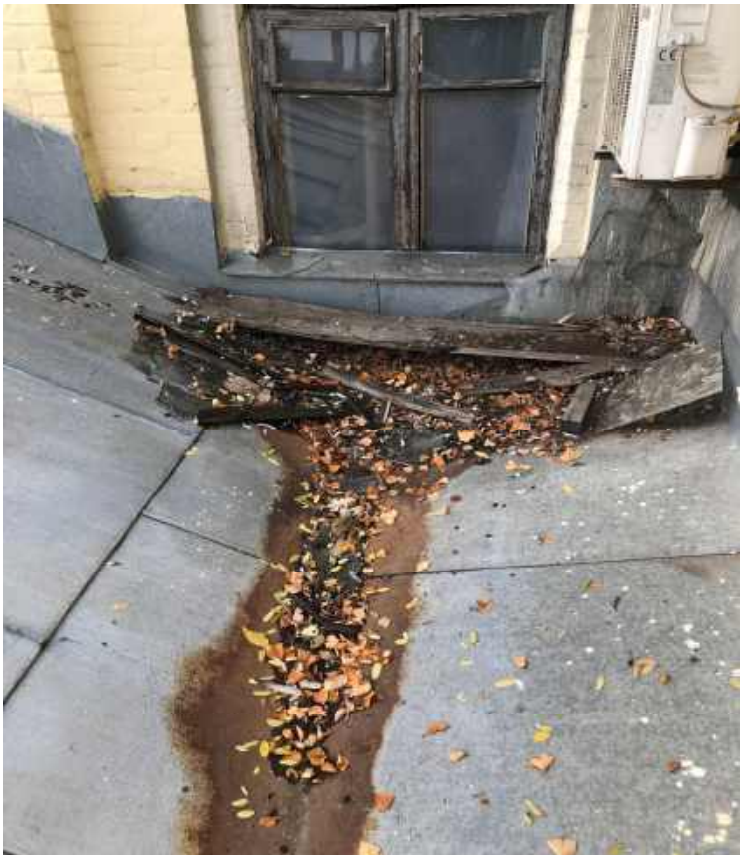
Фото №56 Незадовільний стан та захаращеність водозбірних лотків даху, корозія покриття

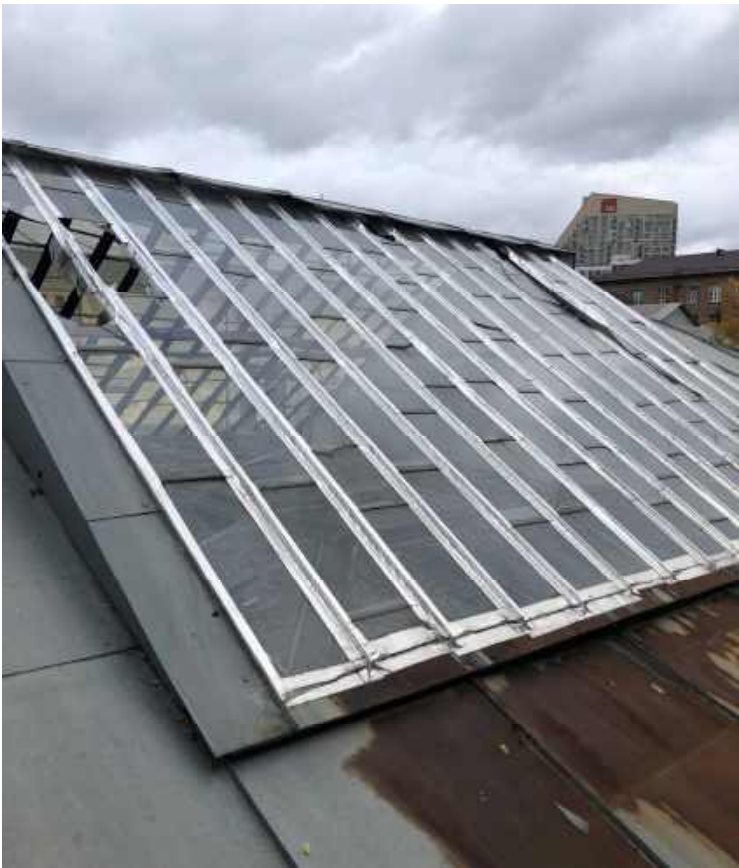
Фото №57 Втрати та пошкодження скляного заскління покриття світлового ліхтаря

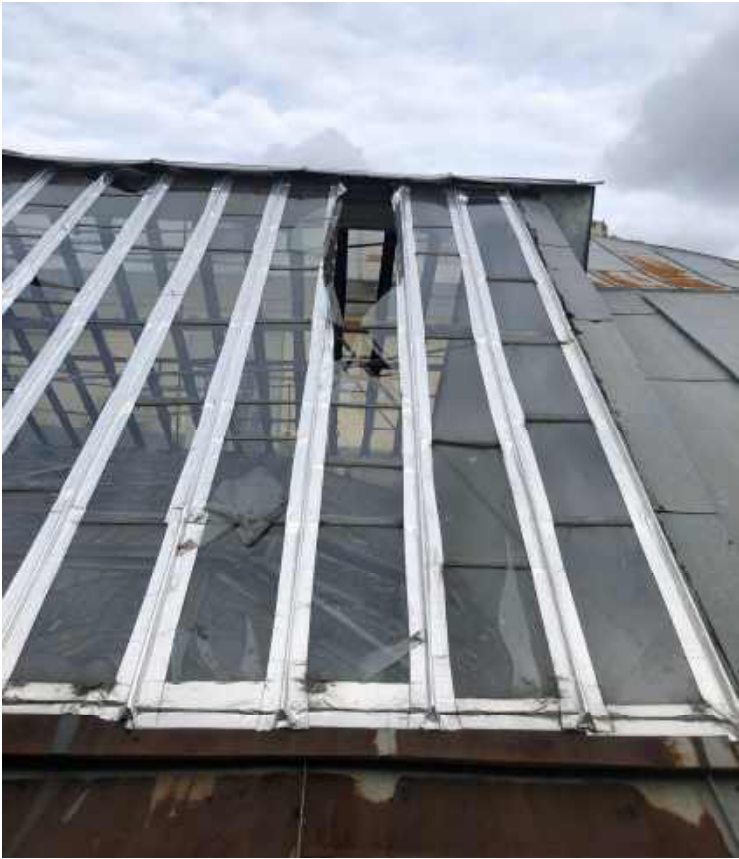
Фото №58 Втрати та пошкодження скляного заскління покриття світлового ліхтаря

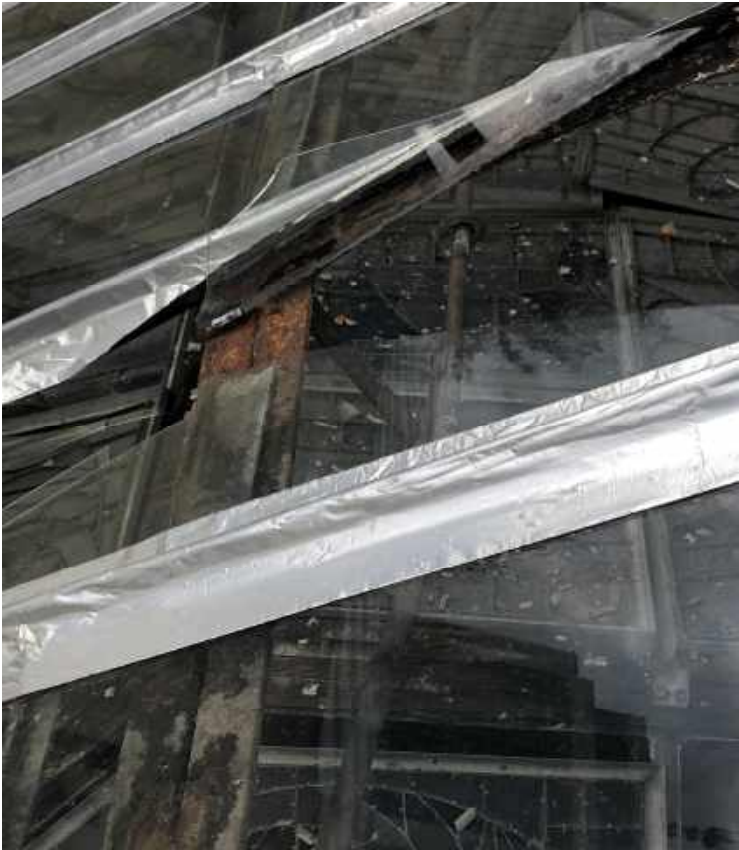
Фото №59 Корозія металевих повздовжніх прогонів несучого каркасу ліхтаря

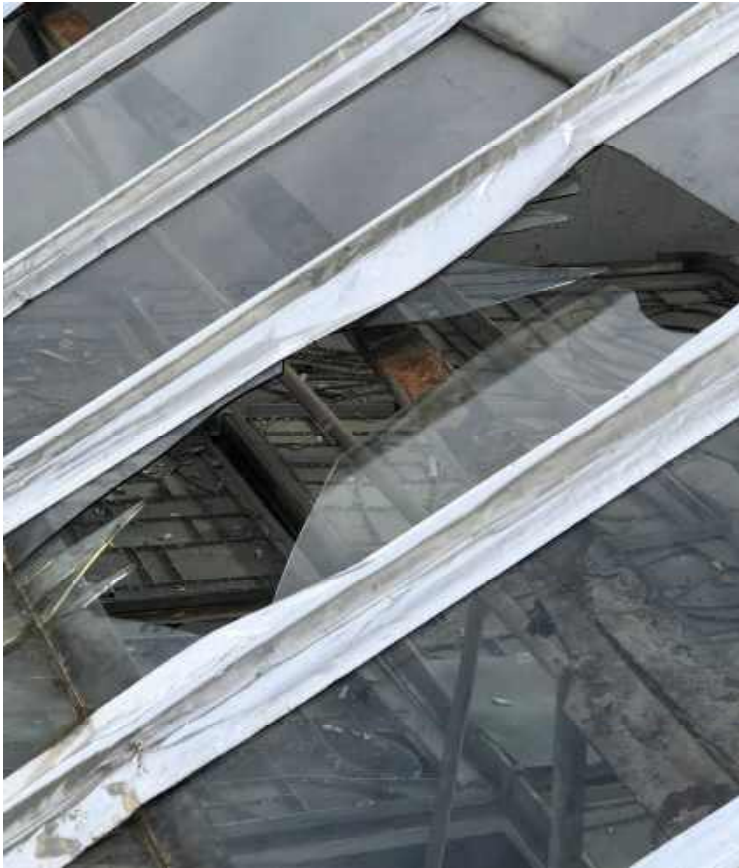
Фото №60 Корозія металевих повздовжніх прогонів несучого каркасу ліхтаря

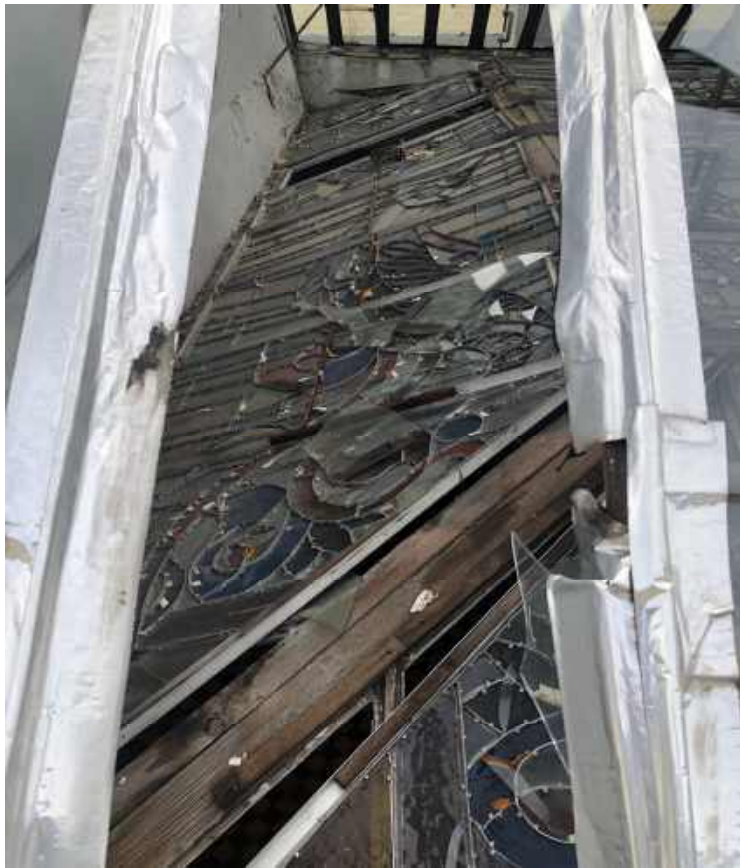
Фото №61 Замокання, пошкодження та гниття деревних конструкцій мозаїчного вітражу

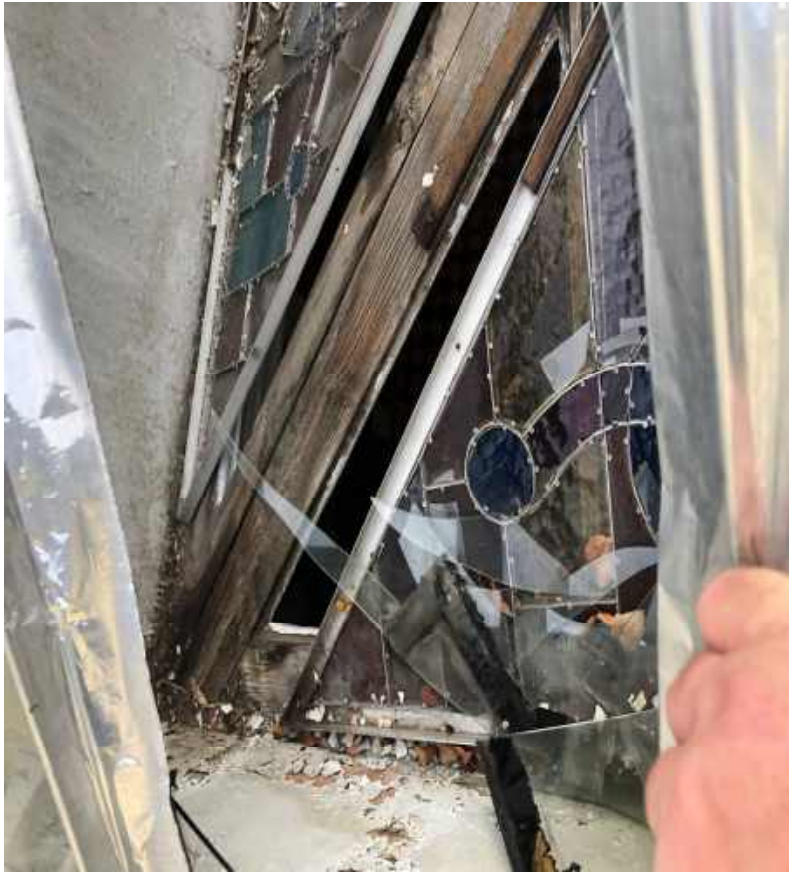
Фото №62 Замокання, пошкодження та гниття деревних конструкцій мозаїчного вітражу

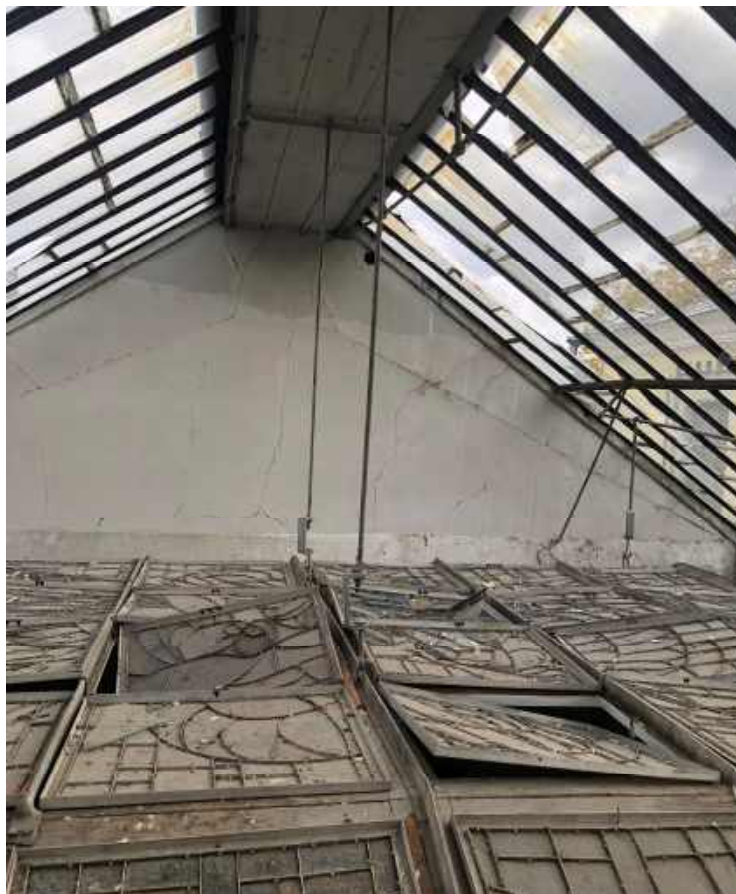
Фото №63 Загальний технічний стан несучих та огорожуючих конструкцій світлового ліхтаря

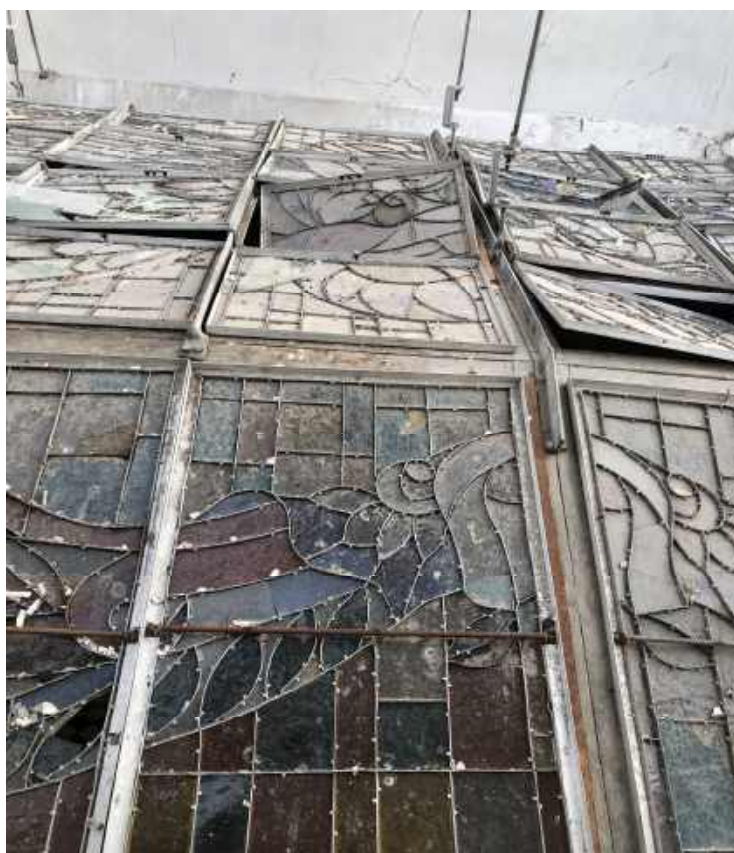
Фото №64 Втрати та пошкодження мозаїчного вітражу вестибюля центрального залу

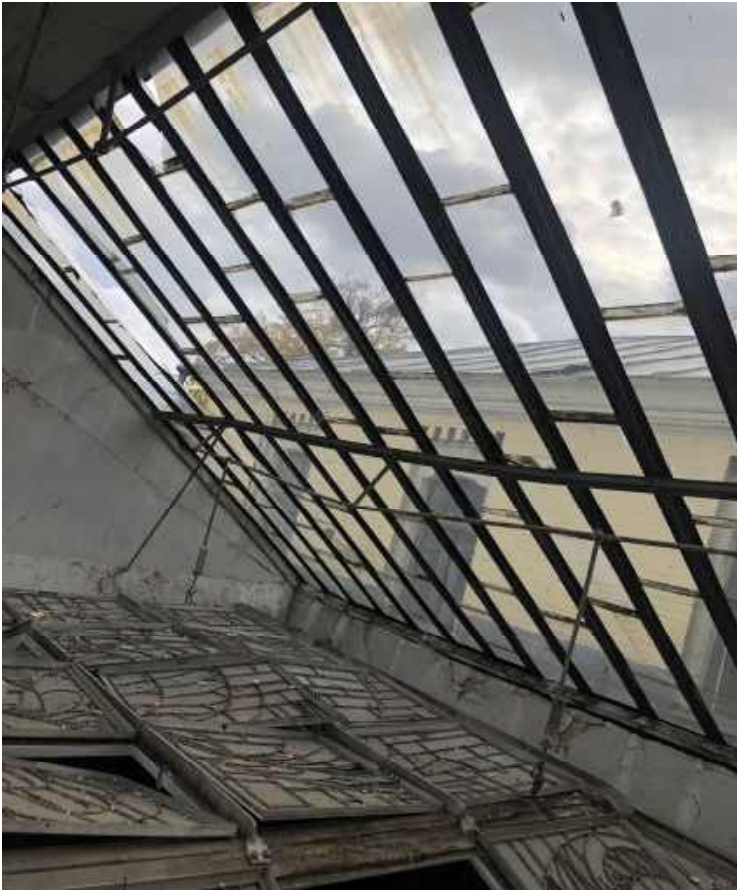
Фото №65 Загальний технічний стан несучих та огорожуючих конструкцій світлового ліхтаря

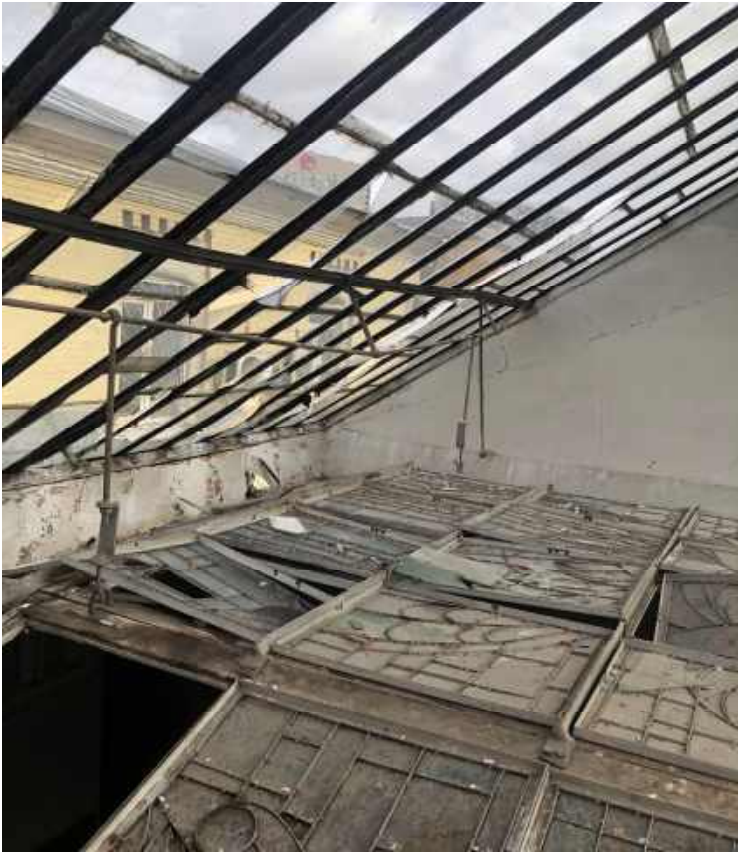
Фото №66 Загальний технічний стан несучих та огорожуючих конструкцій світлового ліхтаря
