«Невідкладні протиаварійні та консерваційні роботи лікувального корпусу № 3 (в літері Б), «Пам'ятки історії місцевого значення «Будинок, де в 1957-1969 рр., працював видатний дитячий хірург, заслужений діяч науки, професор А. Р. Шуринок», 1894-1969 рр. корпус №3 НДСЛ «ОХМАТДИТ»»

МАТЕРІАЛИ ОБСТЕЖЕНЬ
Том 2

2.5 Фотофіксаційні матеріали (з анотаціями)

11/10-24-МО.ФМ

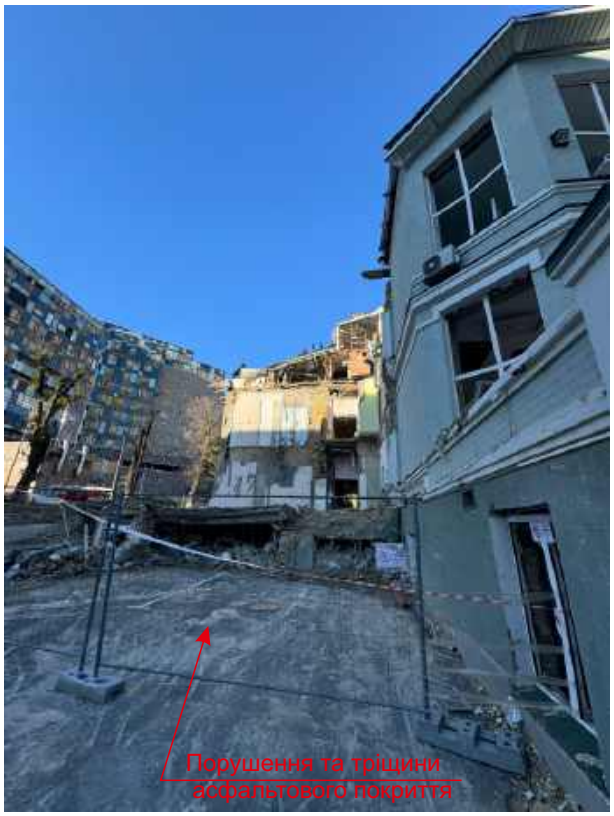
Фото 10.Чрн.Л.

Повне руйнування частини будівлі.
Порушення цілісності цегляної кладки стіни.
