«Амбулаторія безкоштовної лікарні для чорноробів» - щойно виявлений об'єкт  
культурної спадщини (наказ Департаменту охорони культурної спадщини  
м. Києва від 27.12.2019 №109)

**Невідкладні протиаварійні та консерваційні роботи по щойно виявленому  
об'єкту культурної спадщини: "Амбулаторія безкоштовної лікарні для  
чорноробів, де в медичних закладах працювали відомі лікарі й вчені:  
Афанасьєв Є.І., терапевт, ініціатор заснування лікарні Сапежко К.,  
Качковський П., Маковський Г., Буйко П. М., Сигалов Д. Л., Шуринок А. Р.,  
та інші" (будівля №9 (літ. А) адміністративний корпус)  
за адресою: Київ, вул. В. Чорновола, 28/1.**

**Том 2. Невідкладні протиаварійні та консерваційні роботи**

2.1 Матеріали обстежень 512-AB-МО

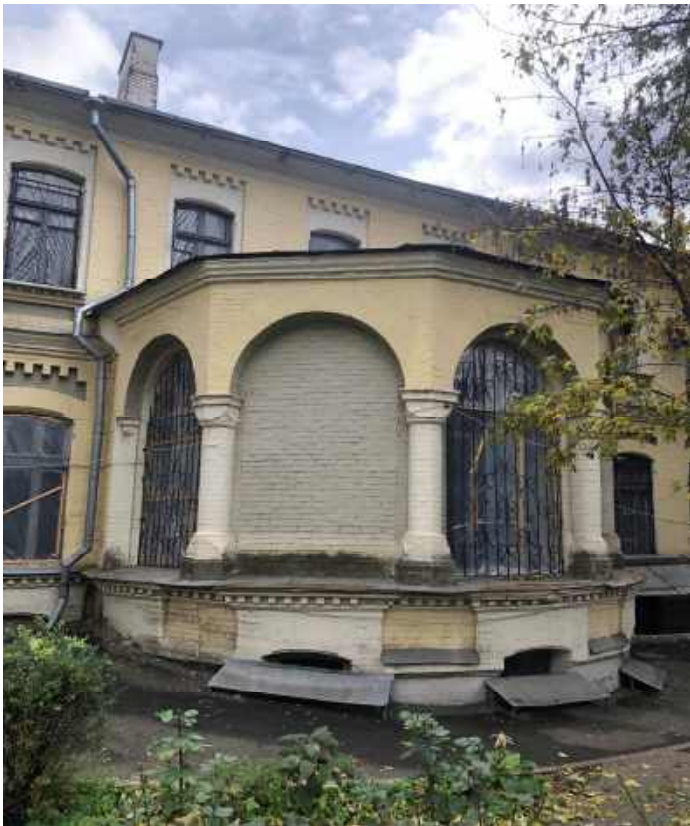
Фото №2 Втрачене заскління вікон дворового фасаду
